## 高欄に用いられている空胴 PC 板に生じたひび割れ原因の考察

東日本旅客鉄道株式会社 正会員 ○茂木 博美  
 東日本旅客鉄道株式会社 正会員 大島 博之  
 東日本旅客鉄道株式会社 正会員 望月 悠花

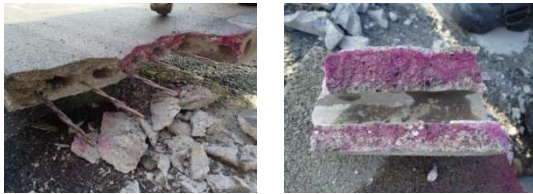
写真-4 変状パネル断面呈色状況

1%フェノールフタレイン溶液を変状パネル断面に噴霧し呈色を観察したが、中性化は確認されなかった(写真-4)。

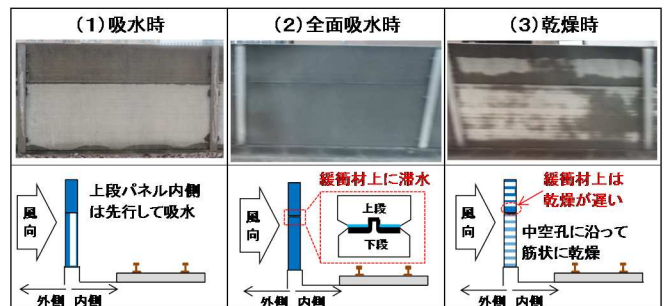
図-4 パネル内側状態変化

降雨後、パネル内側の吸水から乾燥における状態変化を調査した(図-4)。

風下側の上段パネル内側は下段より早く吸水しており、パネルの吸水状態は風向きの影響よることが分か

る。なお、当該箇所から1km圏内に設置されている行政の観測点におけるデータより、調査日の風向きは出現頻度が最も高い方角であることから、今回の吸水パターンは通常通りであった。

上段パネル下端と緩衝材の間には水が溜まっていた。

パネル表面は中空孔に沿って筋状に乾燥を始めるが上段パネル下端は変化が無く、吸水状態である。なお、上段パネル上端にも吸水が見られるが、これは1時間雨量1mm未満の弱い降雨による吸水である。
