凍害で損傷したコンクリートT形桁張出スラブの変状について

東日本旅客鉄道(株) 正会員 ○小野塚 健悟
 東日本旅客鉄道(株) 正会員 土田 詩織
 東日本旅客鉄道(株) 正会員 佐藤 大輔

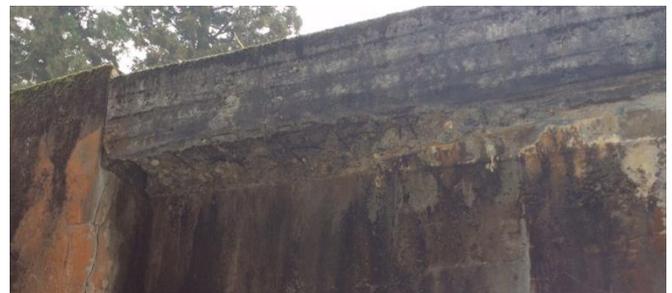
り、打音調査したところ、広範囲でコンクリートが剥落して鉄筋が露出し、脆弱部が多くあることがわかった。（写真4）

写真4 張出スラブ下面の剥落状況

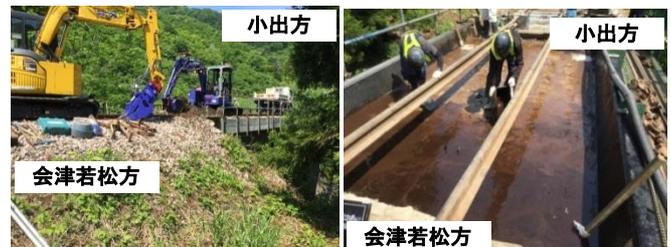
写真 7 バラスト撤去の状況 写真 8 桁上面の防水工の状況

その後、1 連目で残っている未施工部の左右張出スラブ全ての打替えを 2016 年 11 月末までに完了させた。また、桁上面の防水工については、融雪後に施工を開始し 2017 年 5 月末に完了した。なお、防水工の施工はバラストを一端取り除いてからの施工となるため、当初は夜間の線路閉鎖工事を計画したが、同時期・同区間のマクラギ交換工事と競合調整しながら同時施工することとし、日中時間帯の一部の列車を運休し、作業時間を大幅に確保して集中的に施工を行った(写真 7, 8)。
