PC連続合成桁橋の負曲げ区間の床版に発生した劣化の構造的要因に関する検証

NEXCO西日本コンサルタンツ(株) ○伊川 嘉昭 (正会員), 橋本 史幸
西日本高速道路(株) 宮田 弘和 (正会員), 狛 忠弘

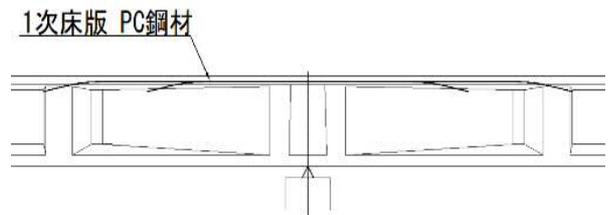
図1 PC連続合成桁の負曲げ区間の床版

PC連続合成桁は、昭和38年に名神高速道路で初採用の後、日本道路公団で標準化された構造である。プレキャストのPC単純桁を架設した後、連結または連続化する。従来は、中間支点部付近の負曲げ区間の床版（以後、1次床版という）内にPC鋼材を配置し、床版にプレストレスを導入することで主桁効果を分担し、連続化を図る構造（図1）を採用していたが、最近では2点支承のままRC構造で連結するのが一般的である。

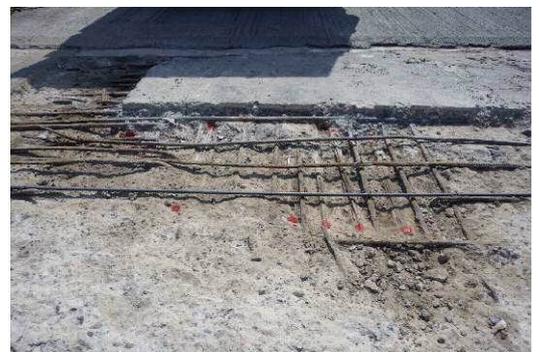
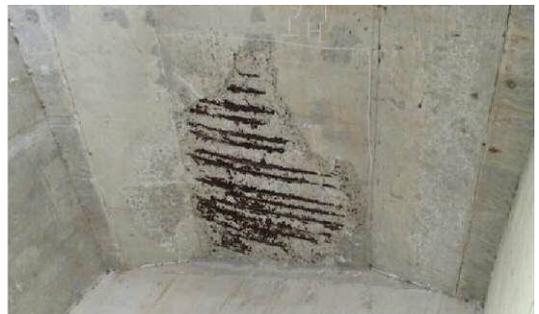
昨今、PC連続合成桁での床版劣化が顕著となっている（写真1）。劣化は主にPC鋼材が内部に配置された1次床版の主桁と床版の境界付近に主体的に発生していることから、材料や環境よりも構造特性による影響を受けている可能性が高いと推測される。

劣化部は、土砂化や高い塩化物イオン濃度が確認されており、凍結防止剤散布等による塩害や交通荷重が原因で劣化度が進展したものと推測されるが、発生箇所が主に1次床版に集中していることから構造に起因した劣化である可能性が高い。1次床版には主桁効果による負曲げに抵抗するためにプレストレスを導入している一方で、接合部の構造上、PC鋼材を主桁直上に配置できず（図2）、主桁間の薄い床版部だけに与えたプレストレスで剛性の高い主桁に発生するひずみを抑えなくてはならない。したがって、床版と主桁接合部には大きなせん断力が働くため、1次床版の施工段階で主桁と床版の界面にせん断ひび割れが発生し、そのせん断ひび割れを初期因子として、劣化因子の進入や外力によるひびわれの進展により劣化が進行したものと推測した。

写真1 1次床版の劣化状況
(上：上面，下：下面)

解析による検証で、薄い床版内部に配置したPC鋼材の緊張力により主桁との界面付近に局部的に大きなせん断応力が発生していることを確認できた。すなわち、劣化シナリオは、「1次床版の緊張により施工段階から床版と主桁の境界部においてせん断ひび割れが発生したことで、供用後の交通荷重や路面からの水の浸入によりせん断ひび割れが貫通ひび割れに進展し、床版の劣化が進行した」と推定する。今後、同構造では同様の劣化シナリオを繰り返さないように、劣化状況と構造性を十分に勘案して補修対策を検討する必要がある。

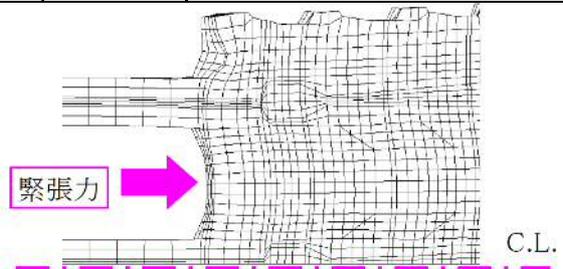
図3 床版緊張時の変形図(×1000倍)

上床版には多数のPC鋼材が定着されており、そのプレストレス力が主桁に伝達する過程で床版の支間中央から主桁界面に向かい弓型の変形となる。

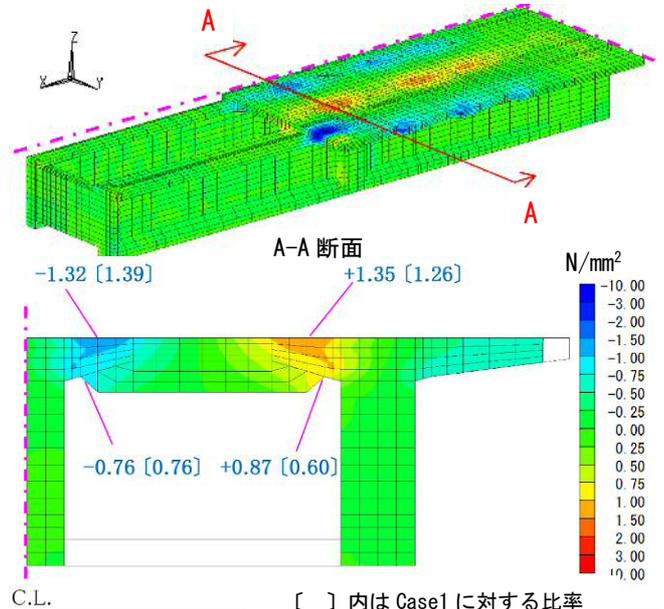
図4 Case2せん断応力コンター図(X-Y方向)

主桁と床版の界面付近に局部的なせん断応力が発生していた。特に定着部付近は床版上面に、PC鋼材が内部に配置された範囲は床版下面のハンチ付近に、局部的に応力が発生し、劣化状況と一致している傾向が見られた。

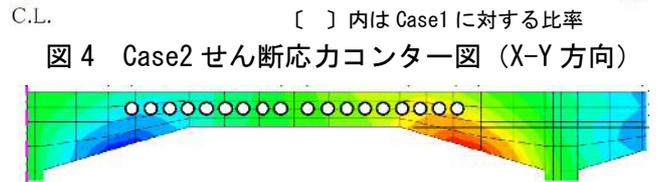
図5 床版内部の鋼材とせん断応力コンター図

PC鋼材緊張時はグラウトが注入されていないため、シーす孔分の面積が欠損した断面に緊張力が導入される。欠損率に応じて分担された応力はグラウト注入後も残留するため、FEM解析で得られたせん断応力に対してシーす孔による断面欠損率αによる影響を考慮した。

発生せん断応力は、許容応力を超えていた。また、コンクリートの弾性係数が小さいと発生せん断応力も大きく、施工時の緊張力の影響もあったものと推測される。
