## 床版取替えにともなう鋼箱桁の上フランジ詳細調査

西日本高速道路(株)中国支社 正会員 ○山下 恭敬  
 西日本高速道路(株)中国支社 フェロー会員 本荘 清司  
 (株)ピーエス三菱 正会員 田中 寛規  
 (株)国際建設技術研究所 正会員 藤原 規雄

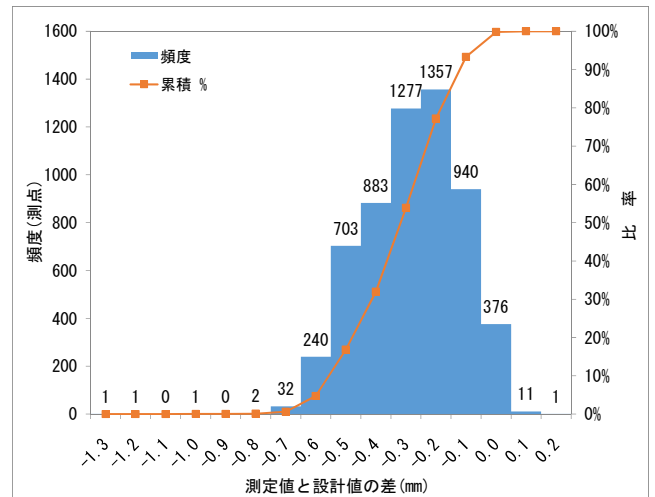
図 3.1 板厚の測定値の分布(上り線)

上フランジの調査は、床版取替えを先行して実施する上り線を先に進めている。上り線については、上フランジの板厚を約 5800 点で測定したが、測定値が設計値より厚い箇所はほとんどなく、その差が+0.1mm から-0.5mm の範囲に 95%以上が納まった(図 3.1 参照)。一方、設計値より 0.8mm 以上薄い箇所が 5 点あった。これらに超音波の反射波が明確でなく測定値が得られなかった箇所を加えた 10 箇所程度については、箱桁内から上フランジの削孔調査または橋面からの試掘調査により状況を確認する予定である。また、橋軸直角方向の継手部周辺では添接板が支障となって測定できない箇所もあったので、漏水の顕著な継手部を選定し、その周辺の状況を試掘調査で確認する予定である。

今後は、まず上り線について、板厚測定において設計値と大きな差があった箇所や測定値が得られなかった箇所の周辺と、漏水が顕著な継手部の周辺で上フランジの削孔や RC 床版を試掘し、上フランジ上面の状態を近接目視や工業用スコープにより直接確認する調査を実施する。下り線については、上り線の一連の調査結果を検討して、これらの方針や調査方法で上フランジの劣化状況を把握できるかどうかを評価したのち、詳細な調査を進める計画である。
