コンクリート剥落対策の耐久性に関する研究

東日本旅客鉄道株式会社 正会員 ○齊藤 秀行

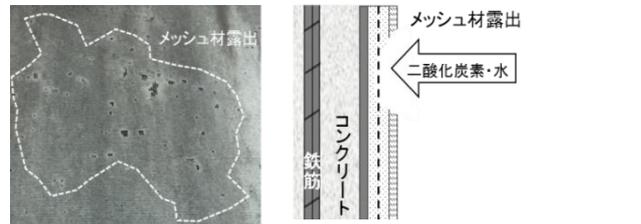
図-2 メッシュ材露出の状況写真と変状イメージ図

当社管内の高架橋数 30 (ブロック数 129) の施工面積約 4350 m² に対し、双眼鏡を用いた外観目視調査を実施した。発生率が高い変状は、中塗り材が消失しメッシュが表面に露出している状態(以降、メッシュ材露出と記載)(図-2)及び亀裂(図-3)であり、外部からの劣化因子の侵入を容易にすると考えられる変状でもある。また、高架橋の桁下面は防音壁と比較して日陰になっている割合が高く、表面被覆工は同時期に施工されているが、表層の色合いが異なる事を確認した。

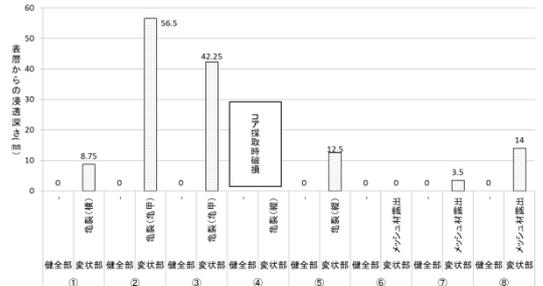
図-5 浸透試験結果

付着力試験の結果を表-3に示す。亀裂は、全ての箇所において規格値を満足していたが、メッシュ材露出は規格値を満足しない傾向を確認した。浸透試験(図-5)では亀裂及びメッシュ材露出とともに、変状箇所より劣化因子が侵入することを確認した。メッシュ材露出のように、中塗り材が消失しメッシュが表面に露出している状態では、付着力及び外部からの劣化因子遮断機能が低下することを確認した。

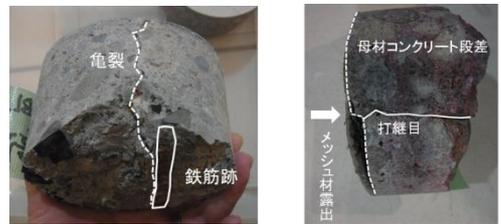
図-6 コア断面(左:亀裂、右:メッシュ材露出)

亀裂及びメッシュ材露出が発生していた箇所から採取したコア断面の観察結果を図-6に示す。亀裂部の約9割はコンクリート内部の鉄筋から表面被覆工の表層まで亀裂が発生していたが、内部鉄筋の腐食は約半数程度であった。そのため、表面被覆工施工前の母材コンクリートの状態が起因していると考えられる。メッシュ材露出は、母材コンクリートに段差を確認できたことから、段差部において塗膜厚さを確保できなかった等の施工が起因していると考えられるが、メッシュ材露出は段差のない箇所にも発生している。そこで、健全部の桁下面と防音壁の表層状態を走査式電子顕微鏡で観察した(図-7)。日陰の割合が高い桁下面は健全な状態であるのに対し、日射を受ける防音壁は全面的に微細なクラックが発生していることを確認した。さらに、ポリマーセメント内の高分子の樹脂系材料が形成するポリマーフィルム²⁾と思われる物質が桁下面では確認できるが防音壁では確認できないため、高分子の樹脂系材料が紫外線等を受けることによって劣化すると考えられ、さらに劣化が進行することで段差のない箇所にメッシュ材露出が発生したと考える。

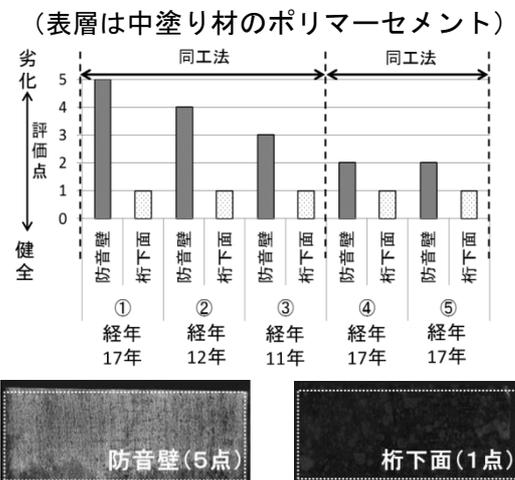
図-8 チョーキング試験結果と測定例

今回の研究より、中塗り材が消失した状態では付着力及び外部からの劣化因子遮断機能の低下を確認した。そのため、表面被覆工に求める機能を維持するためには、中塗り材を健全な状態で保つことが重要と考える。また、中塗り材のポリマーセメント内の高分子の樹脂系材料が、紫外線等により劣化している傾向を確認したことから、中塗り材を紫外線等から保護する役割を持つ上塗り材の劣化状況を適切に捕捉し、中塗り材が劣化する前に上塗り材の再塗装等が、今後の維持管理方法として有用と考えられるが、再塗装方法等に課題が残される。さらに、上塗り材の劣化状況の捕捉方法として母数に課題はあるが、市販のテープに付着した塗膜量で劣化を把握するチョーキング(白亜化)調査を実施し、経年による劣化傾向を確認できることから、一つの補足方法として活用できると考える(図-8)。
