PC ケーブルに沿って発生するひび割れと内部状況に関する実橋計測

(株)CORE 技術研究所 正会員 ○大泉 友里奈, 川田建設(株) 非会員 織田 章男  
栃木県矢板土木事務所 非会員 村田 賢太郎, 岩手大学 正会員 西 弘, 岩手大学 正会員 大西 弘志

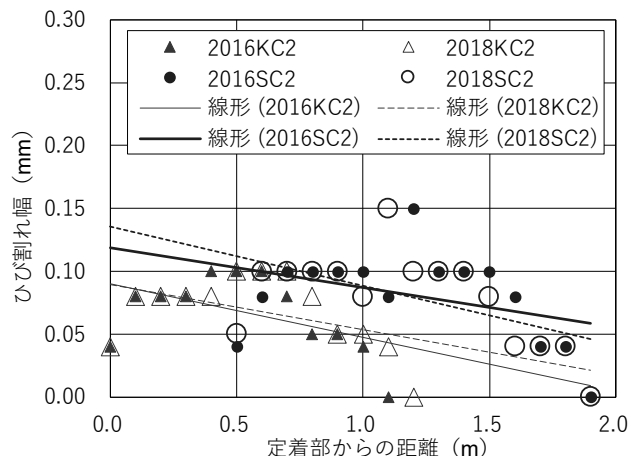
図-1 2016年と2018年のひび割れ幅 (G6桁)

図-1 に代表例として G6 桁両端部 C2 ケーブルのひび割れ幅の計測結果を示す。2016 年と 2018 年の計測結果はおおむね一致しており、ひび割れの進行は認められなかった。また図-1 に示すように今回の計測結果でも PC ケーブル定着位置から支間中央部に向かうにつれてひび割れ幅は減少傾向にあり、実橋で確認したひび割れ性状は一定の規則性を有している結果が得られた。

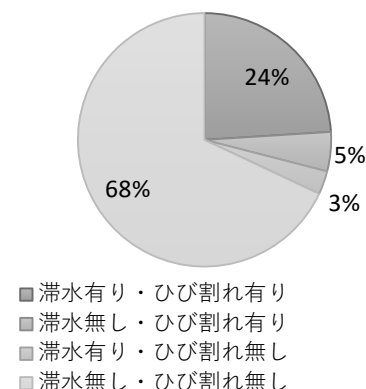
図-2 滞水とひび割れの関係

図-2 にシース内の滞水とひび割れの関係を示す。滞水無し・ひび割れ無しの割合が 68%、滞水有り・ひび割れ有りが 24%を占める結果であり、滞水無し・ひび割れ有りが 5%、滞水有り・ひび割れ有りが 3%と稀に認められるが、シース内の滞水とひび割れ発生との関係性はおおむね強い傾向を示す結果が得られた。本橋は寒冷地域であり冬季に滞水が凍結膨張圧によってシースのかぶりが浅い部分から、ひび割れが発生したと考えられる。

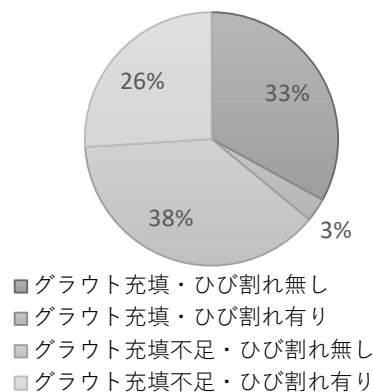
図-3 グラウトとひび割れの関係

図-3 にグラウト充填状況とひび割れの関係を示す。グラウト充填不足・ひび割れ無しが 38%、グラウト充填・ひび割れ無しが 33%であり、グラウト充填状況に関わらずひび割れが発生していないことが判った。今回の調査ではグラウト充填状況とひび割れの関係性は弱い結果が得られたこと、先述のとおり滞水とひび割れ発生との関係性が強いことから、今後、滞水量とひび割れの関係を検討する予定である。

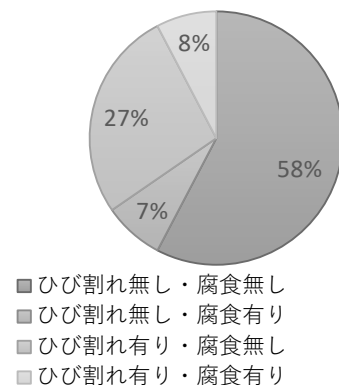
図-4 PC鋼材腐食とひび割れの関係

図-4 に PC 鋼材腐食状況とひび割れの関係を示す。ひび割れ無し・腐食無しが 58%の割合を占めるが、ひび割れ無し・腐食無しが 27%の割合であり、ひび割れ有りの場合でも PC 鋼材が腐食していないため、今回の調査ではひび割れと PC 鋼材腐食の関係性は弱いと考えられる。
