# ボックスカルバートの損傷に対する調査検討

本四高速(株)しまなみ尾道管理センター 正会員 ○北村 岳伸  
 本四高速(株)しまなみ尾道管理センター 非会員 木村 彰  
 (一社)日本建設機械施工協会 施工技術総合研究所 正会員 設楽 和久  
 (一社)日本建設機械施工協会 施工技術総合研究所 正会員 柴藤 勝也

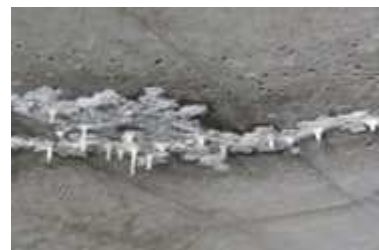
供用開始後約40年が経過したボックスカルバートに発生した目地部からの漏水,目地材のズレに対し,これまで排水樋の設置,落下防止金網の設置等,第三者被害の防止対策を行ってきた.その後,頂版部のひび割れからの漏水により,つらら状の遊離石灰が発生(写真-1)したため,除去作業を実施してきた.その後も漏水が継続し,つらら発生箇所の増加及び既往のひび割れの進展が懸念されたため,詳細な調査を実施した.調査の結果,ひび割れは部材を貫通している可能性があることが分かった.構造物の機能を維持するには,損傷原因の推定を行い,健全性を評価し,適切な対策方法を選定する必要がある.本稿では,損傷したカルバートの詳細調査及び健全性評価について報告する.

写真-1 つららの発生状況

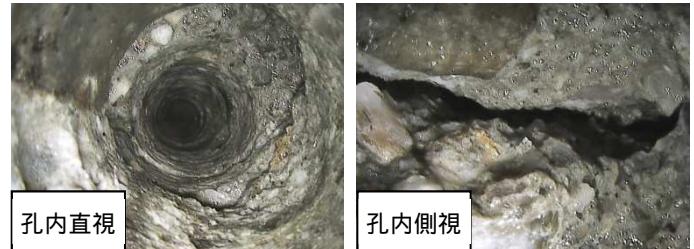
近接点検で確認したひび割れに対し、ひび割れの進展方向を想定し、斜め45度に小口径φ10.5mmで穿孔を行い、内視鏡で撮影した孔内の画像を解析し、頂版内部のひび割れ箇所を発見・特定した(写真-2)。その結果、内部に最大2.0mm程度のひび割れが確認され、図-3に示すように頂版を貫通している可能性があることが分かった。また、穿孔入口から低圧で注水する水押しを行った。これにより、表面のひび割れから水の滲出が見られたため、内視鏡で発見されたひび割れは、深さ方向につながっていることが判明した。水の滲出は、穿孔入口近傍のひび割れからも確認され、ひび割れ幅の小さい箇所も内部に進展していることが分かった。

写真-2 頂版内部のひび割れ

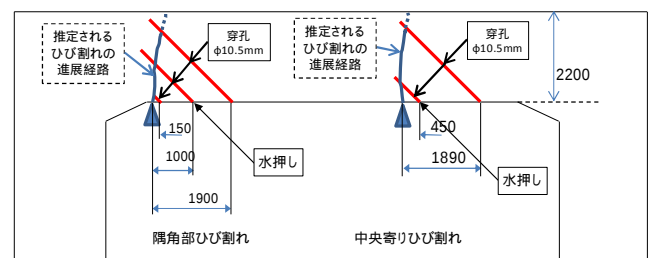
文献<sup>1)</sup>に基づき、ひび割れの発生原因を推定した。ひび割れ幅の大きい頂版ハンチ部のひび割れは、ひび割れに段差があることや、若材齢でひび割れが発生したと見られる形状(ひび割れの途切れ、分岐等)から、「支保工の沈下」の可能性が高いと判定した。頂版部中央付近のひび割れは、水平方向のひび割れであることから、「セメントの水和熱」、「支保工の沈下」、また、建設時の記録から「型枠の早期除去」が要因と判定した。側壁部の鉛直方向のひび割れはひび割れ形状から「セメントの水和熱」によるものと判定した。

図-3 ひび割れ調査結果図(カルバート頂版)

いずれも初期不良の影響によるものと推定され、供用後の沈下や外力による損傷の可能性は低いといえる。

カルバートの劣化や損傷度について、国土交通省による各種構造物の定期点検要領<sup>2)3)4)</sup>を参考に本カルバートの健全性や必要な措置(対策)について判定した。その結果、頂版部にひび割れ等の損傷が発生している一部のブロックにおいては、進展状況等を考慮すると、構造物の機能に支障が生じる可能性もあるため、ひび割れの発生状況や漏水状況に応じて補修や補強の措置が必要と判定した。
