## 劣化進行度の大きい路線におけるひび割れ発生要因の検討

中日本ハイウェイ・エンジニアリング名古屋株式会社 名古屋支店 道路技術部 正会員 <sup>たかい</sup>○高井 <sup>けんじ</sup>健志  
 中日本高速道路株式会社 名古屋支社 保全・サービス事業部 保全チーム <sup>なかむら</sup>中村 <sup>やすひろ</sup>康広  
 中日本高速道路株式会社 名古屋支社 保全・サービス事業部 保全チーム 正会員 <sup>おやまだ</sup>小山田 <sup>こうすけ</sup>宏亮

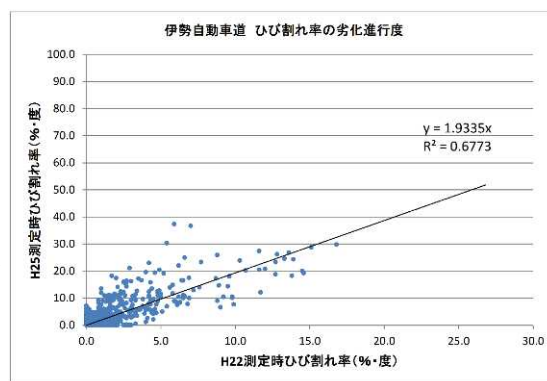
図-1 H25-H22 のひび割れ劣化進行度

平成 22 年に測定したひび割れ率と平成 25 年の結果を図-1 で比較する。平成 22 年のひび割れ率に対して、3 年間で 1.9 倍となっており、他の路線と比較しても同様な結果となっている。

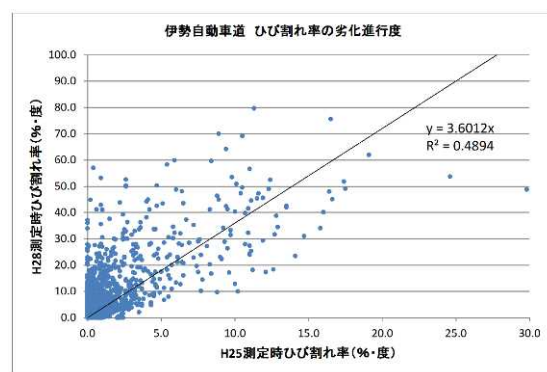
図-2 H28-H25 のひび割れ劣化進行度

平成 25 年から平成 28 年の劣化進行度と、平成 22 年から平成 25 年の劣化進行度を以下に示す。その結果、平成 25 年から平成 28 年の劣化進行度が 2 倍程度高くなっており、舗装体として、問題があると判断した。

平成 25 年に測定したひび割れ率と平成 28 年の結果を図-2 で比較する。平成 25 年のひび割れ率に対して、3 年間で 3.6 倍となっており、前回測定時の結果と比較すると、大きく増加している。

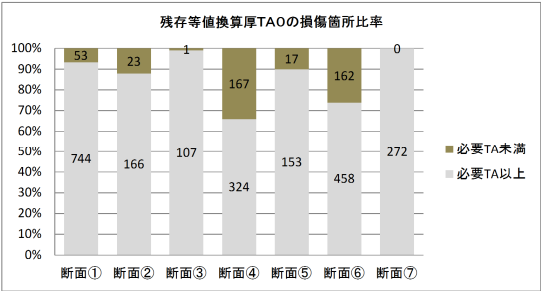
図-3 残存等値換算厚 TAO の損傷箇所比率

FWD 測定結果から、残存等値換算厚 TAO を推定した。また、総通過輪数から必要 TA を求め、残存等値換算厚 TAO が必要 TA を満足していない箇所数を整理した。その結果、舗装断面④で 34%、舗装断面⑥で 26%の箇所が必要 TA 不足であった。(図-3)
