## 直轄国道におけるアスファルト舗装の早期劣化区間の開削調査結果

国土技術政策総合研究所 正会員 ○谷口 聡  
 同 船越 義臣  
 同 正会員 久保 和幸

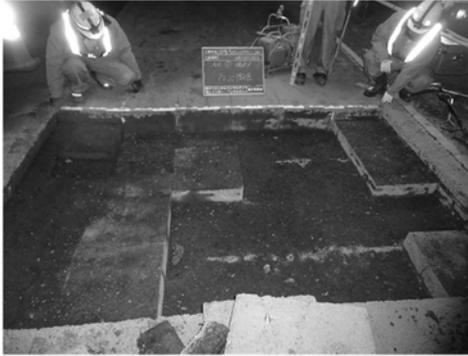
工区Iでは、アスコン層内の滞水、基層以下での層間はく離、並びにひび割れの貫通が確認された（写真-1,2）。また、吊り上げ時に基層とアス安層が分離し、アス安層が残留した箇所が多く見られた。さらに、上層路盤の軟弱化も確認された。

写真-1 工区Iのアス安層の残留状況

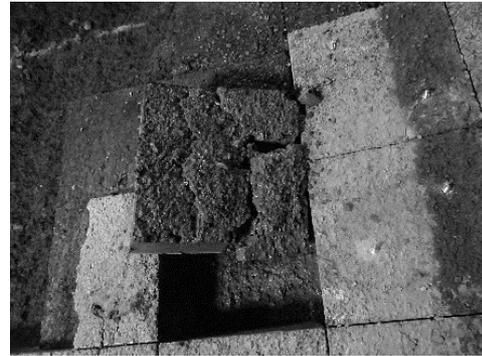
写真-2 工区Iの崩壊した吊上げアスコン塊

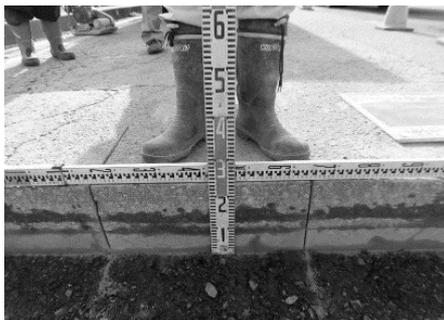
工区IIの開削状況を写真-3に示す。アスコン層内の全幅にわたり滞水及び基層以下での層間はく離が確認されたが、ひび割れの貫通には至らず、アス安下面にも大きな損傷は見られなかった。

写真-3 工区IIの基層の滞水状況

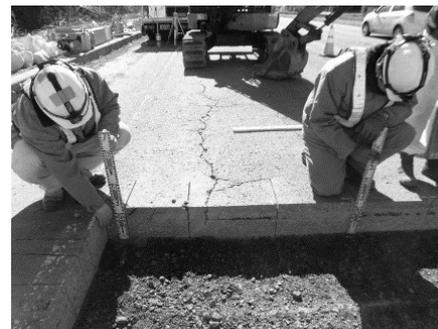
工区IIIの開削状況を写真-4に示す。アスコン層内の一部で滞水が確認されたが、基層以下での層間はく離、ひび割れの貫通には至らず、アス安下面にも大きな損傷は見られなかった。しかし、着色水を浸透させた結果、層間に滞水が確認されたことから、将来的には層間はく離が発生する可能性が示された。

写真-4 工区IIIの開削状況
