# 供用後45年以上が経過したコンクリート舗装の機能回復事例

阪神高速道路株式会社 神戸管理部 保全工事課 ○中田 諒  
 阪神高速道路株式会社 神戸管理部 保全工事課 高田 英樹  
 大成ロテック株式会社 関西支社 神戸事業所 前田 武士  
 ティーアール・コンサルタント株式会社 関西営業所 草薙 博明

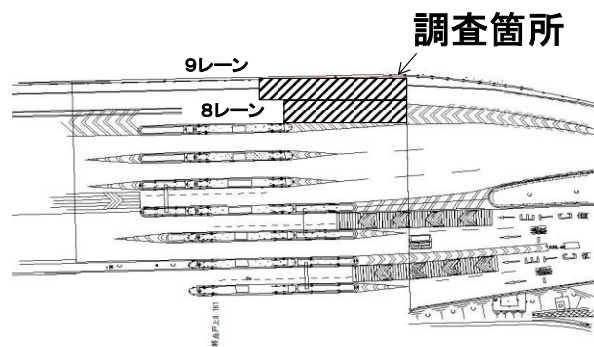
図-1 調査箇所

既設コンクリート舗装版の状態を調査するため平成 29 年 6 月に現地調査を行った。調査箇所の平面図を図-1 に示す。

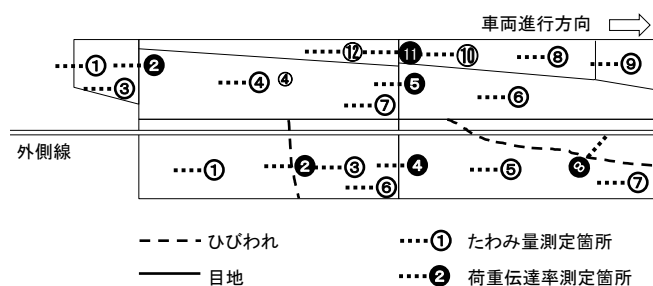
図-2 FWD測定位置

FWDによる荷重伝達率の測定位置を図-2に示す。

荷重伝達率の測定は、目地部において行った。なお、目地部における荷重伝達率の良否は舗装の維持修繕ガイドブック2013（公益社団法人日本道路協会）<sup>2)</sup>に示されている目安によって判定した。

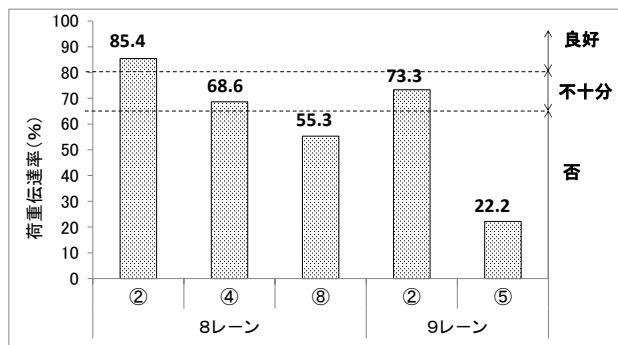
図-3 荷重伝達率測定結果

荷重伝達率の測定結果を図-3に示す。図より、8レーンでは④の横目地部および⑧のクラック部が、9レーンでは②、⑤の目地部の荷重伝達率が80%を下回った。このことから、これらの箇所については、荷重伝達率の回復が必要と判断した。

これらのことから、本現場ではフラットバーステッチ工法を採用した。

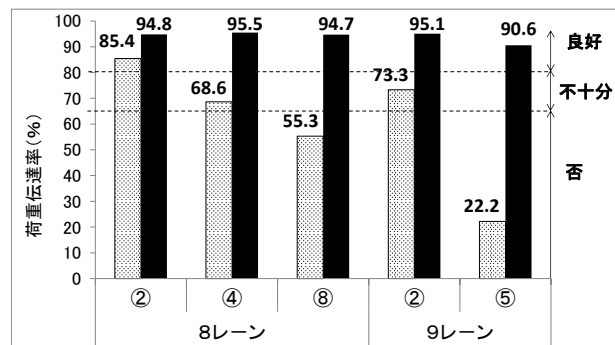
図-5 施工後の荷重伝達率測定結果

フラットバーステッチ工法適用後の荷重伝達率測定結果を図-5に示す。図より、荷重伝達率は、全ての測点で90%以上となり目標を満足した。
