# 猪瀬トンネル下り線 坑内変状対策の施工について

西松建設(株) 西日本支社 正会員 ○岩間 史明 佐伯 好治 岡 竜  
西日本高速道路(株) 新名神兵庫事務所 猪名川宝塚工事区 南上 真一

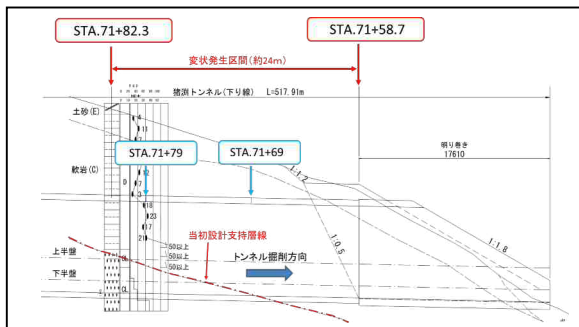
図-1 変状箇所縦断面図

新名神高速道路 猪名川中工事 猪瀬トンネル下り線東側(貫通側)坑口において、貫通したトンネルに変状が発生し、再掘削(縫い返し)が必要な状況となった(図-1～図-2)。そこで、坑内変状の発生原因を推定し、再掘削時の施工方法を検討した。そのとき、トンネル上部に位置する造成住宅地に対して再掘削の影響を与えないことを重要課題とした。

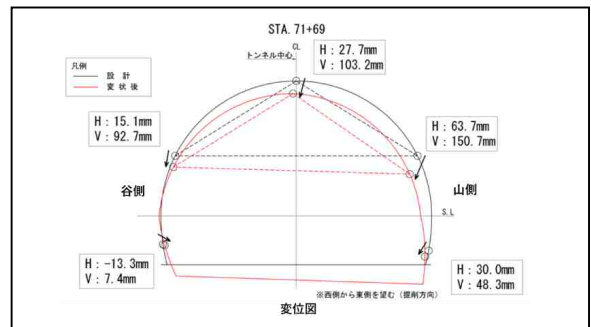
図-2 STA. 71+69 変位図

STA. 71+69の変位計測データを時系列に整理すると、トンネル貫通直前に大雨が発生(37mm/h)し、貫通後の坑口近傍での法面表層崩壊(写真-1)後に大きな沈下が発生したことがわかった。このことから、法面表層崩壊に起因してゆるみが拡大し、偏土圧の作用により、トンネルの沈下が増加したと考えられる。

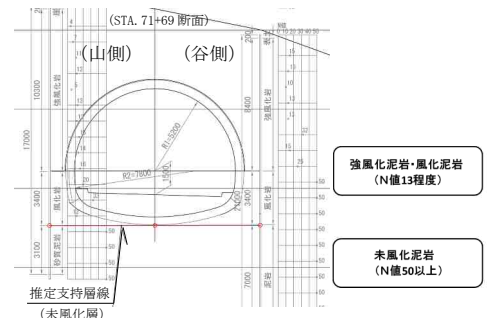
図-4 追加ボーリングに基づく支持層線

STA. 71+79, STA. 71+69のいずれの計測点においても、沈下が卓越する変位が生じた。また、追加ボーリングの結果からトンネルの支持層(未風化泥岩)が深いことが確認された(図-4)。

そこで、表層崩壊によるゆるみの拡大により荷重が増加して、支持力が不足し、大きな沈下が生じたと判断した。

以上より、トンネル再掘削時は、適切な支持力対策が必要であると判断した。
