## トンネル切羽に出現した空洞に対する施工事例

国土交通省 九州地方整備局 延岡河川国道事務所 建設監督官 佐土原 一也  
 (株)大林組 九州支店 大平山トンネル西工事事務所 正会員 ○原口 雄人  
 (株)大林組 九州支店 大平山トンネル西工事事務所 正会員 久下 敦

本トンネルが計画された国道 218 号高千穂日之影道路は、熊本と延岡を結ぶ広域交通ネットワークを形成し、被災時の緊急輸送ルートとなるとともに産業振興を支援する効果をもたらす路線である。本工事はその一部に計画された大平山トンネル(L=2,306m)の起点側(L=1,177m)を新設するものである。工事概要を表-1に示す。

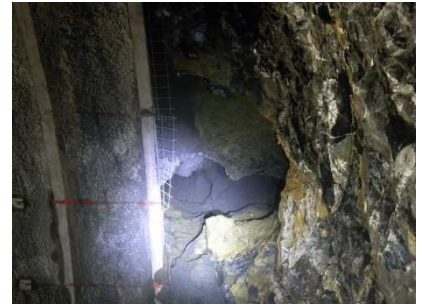
No. 42+13.0 (坑口から 685m 地点) から約 20m 間の天端から左肩にかけて、空洞 (深さ 3m 程度) が出現した (写真-1)。この区間の岩質は石灰岩であり、空洞周辺は風化して茶褐色となっていた。

写真-1 空洞状況

出現した空洞はトンネル外周から 3m 以内であったことから、掘削後、1 次吹付の段階で、吹付けコンクリートで空洞の充填を行った (写真-2)。全周のロックボルト (L=4m、21 本/間) がすべて打設できたことから、空洞は吹付けコンクリートにより充填できたと考える。その後、天端沈下および内空変位の増大や吹付けコンクリートおよび支保の変状はとくに見られなかった。

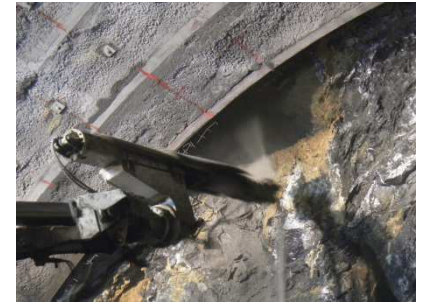
写真-2 空洞充填状況

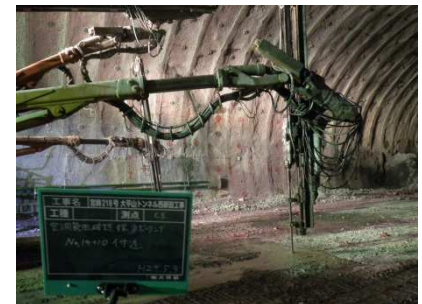
No. 14+10.0 付近 (坑口から 122m 地点) では、側壁部にトンネル壁面から 5m 以上の深さの空洞が出現した。また、この空洞は下方に広がっていたため、トンネル掘削を一時休止し、空洞の範囲を把握するため、ドリルジャンボによる穿孔探査 (ロッド長 L=6m : 写真-3) を実施した。

写真-3 穿孔探査状況

探査の結果、路盤下の空洞は想定した大規模なものではなく、大きな割れ目のような空洞が確認された。そこで、空洞をモルタルで充填した後にずりで埋戻しを行い、側壁部の空洞はエアモルタルで充填した。路盤下の空洞箇所は、覆工コンクリート打設完了時点で、支保の変状、路盤の陥没は発生していないが、供用時の安全対策として床版コンクリートを施工した。

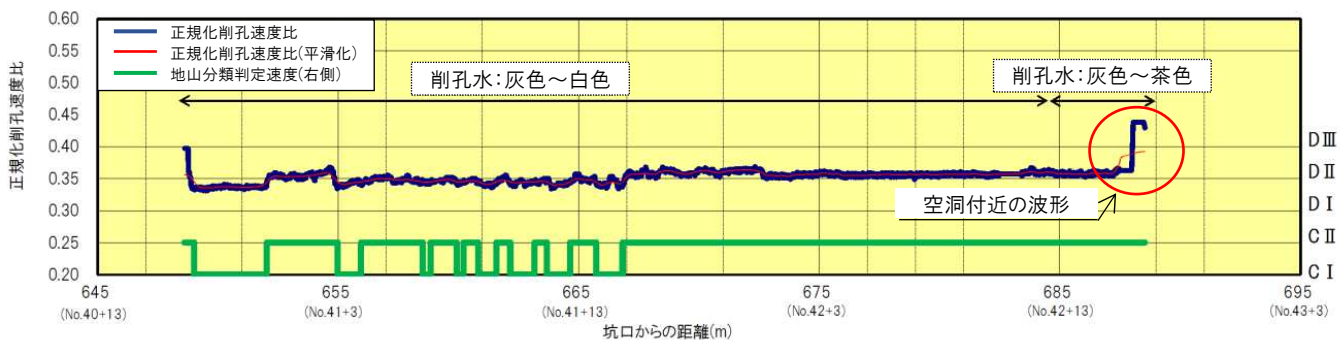
ドリルジャンボによる穿孔探査では、削孔水が茶色く変色し、かつ正規化削孔速度比の波形のばらつきにより 7 箇所で空洞出現を予測できた。No. 42+13 に出現した空洞の手前から実施したトンネルナビの結果を図-2 に示す。空洞の手前から削孔水が茶色く濁り始め、空洞箇所で正規化削孔速度比が急激に上昇し、かつ削孔水が戻らなくなったことから、空洞の存在を事前に予測することができた。切羽で空洞が出現する兆候としては、切羽での風化した石灰岩の分布範囲や茶褐色の粘土が多くなると切羽周辺で空洞が確認されることが多かった。

図-2 空洞付近の切羽前方探査結果 (No.42+13~No.43+13)

以上より、切羽前方探査時の削孔状況や正規化削孔速度比と掘削時の切羽観察を合わせることで切羽前方の空洞の存在が予測できたと考える。ただし、トンネル断面に対して空洞規模が小さい場合、1 本の切羽前方探査だけでは空洞を見落とす恐れがあるため、複数本の探査を行うことが望ましいと言える。
