## 砂層および湧水区間における切羽安定対策—中津3号トンネル工事(2工区)—

三井住友・小田開発・野村特定建設工事共同企業体所長 正会員○平野 啓一

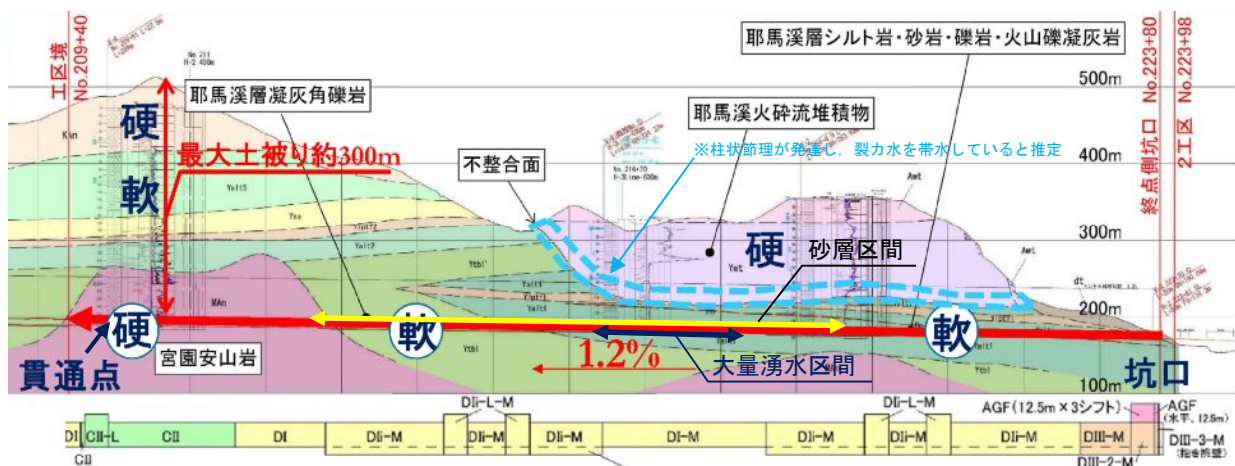
図-1 中津3号トンネル工事(2工区)地質縦断図

地質縦断図(図-1)によると、シルト岩を主体とする互層、凝灰角礫岩、安山岩の順にトンネルに出現すると想定されていた。終点側から掘削する 2 工区では、トンネル上部に耶馬溪の奇岩・急崖を形成する耶馬溪火砕流堆積物(溶結凝灰岩)が存在し、柱状節理が発達することからトンネル上部の地層境界付近に裂カ水の帯水が懸念されていた。掘削開始から崖錐堆積物区間を抜けると想定通りのシルト岩を主体とする互層区間が続いた。シルト岩は圧縮強度が 10~15N/mm<sup>2</sup> 程度であり、土被りが大きくなるにつれて地山強度比が小さくなるにも関わらず内空変位量が最大でも 15mm 程度と安定した地山状況であった。坑口から約 330m 付近から掘削面の下部より未固結砂層(層厚 1~3m 程度)が出現し、これに伴い、鏡面の自立性がシルト岩部分も含めて低下し、不安定な地山へと変化した。砂層については既存のボーリングコアで確認されていたが設計段階では補助工法の採用には至っていない。砂層は、上下に緩やかな起伏を繰り返しながらトンネル断面内に長く(約 730m)出現することとなり、掘削進捗に大きく影響した。

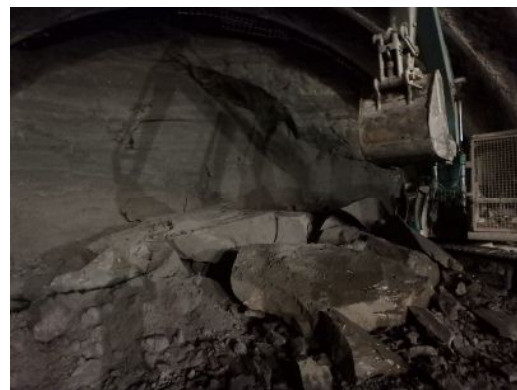
坑口から 397.7m 地点において、掘削後のずり出し中に鏡面が幅 8m、高さ 5m、奥行 1mにわたり崩れ落ちた(写真-1)。崩落の要因として、掘削面下部に出現した相対的に脆弱な砂層(写真-2)が上部のシルト岩を主体とする岩塊を支えきれずに破壊したと推定された。砂層は、圧縮強度 0~2N/mm<sup>2</sup> 程度(指で容易に押しつぶせるほどの硬さ)であり、吹付けコンクリートの付着が悪く、エアーの圧力程度で吹付け箇所が崩れるほど自立性が低い。

写真-1 鏡面の崩落

切羽安定対策としては、崩落箇所とその周辺のゆるみ範囲の拡大を考慮して、長尺鋼管鏡補強工(φ76.3, L=12.5m, @1.5m, シリカレジンを注入)および長尺鋼管先受工(φ76.3, L=12.5m, @45cm, シリカレジンを注入)を応急対策として実施した(図-2)。その後も砂層は出現し続け、範囲は拡大縮小を繰り返し、天端付近にまで広がったが、同種の補助工法を適宜採用することにより切羽の安定性を確保した。

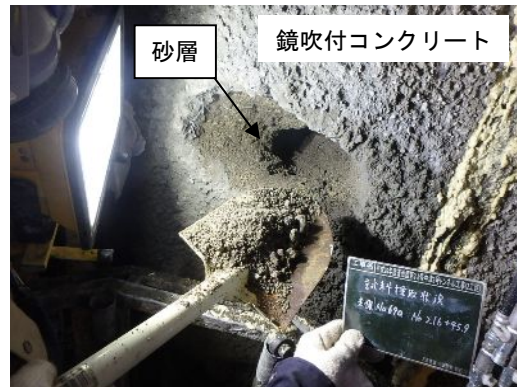
写真-2 脆弱な砂層

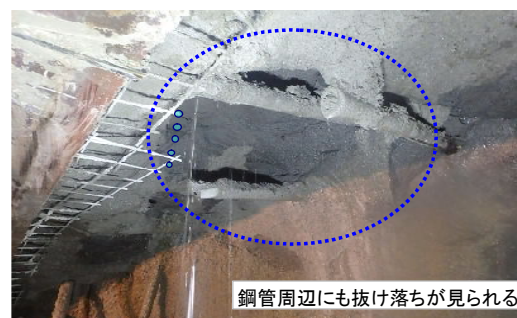
坑口から 530m 付近から湧水量が増大し、575m 地点で、湧水とともに長尺鋼管先受工の隙間から砂層の抜け落ちが生じた(写真-3)。対策として水抜きを行うとともに鋼管の打設間隔を 45cm から 30cm に縮めた。608m 付近では湧水量が毎分 600 リットルに達し、注入するシリカレジンは、水に流され、砂層と互層を形成するシルト岩についても湧水の影響により自立性が乏しく、部分的な崩壊を繰り返し、掘削は困難を極めた。増大する湧水への対応として、清濁分離により濁水処理設備の増設(+60m<sup>3</sup>/h)と待避沈殿池の設置、インバートを含む切羽からの徹底した水抜きを実施した。また、鋼管打設時に大量湧水が生じる箇所については、注入する薬液をシリカレジンから水と反応して発泡固化するウレタン系減水・止水剤(KOD-M)に変更した。高压注入(最大 5MPa)により鋼管周辺に強固な改良体(写真-4)を形成することが可能となり、湧水量を滴水程度にまで減水した(KOD-M は鋼管内湧水量 20 リットル/分以上に適用)。

写真-3 湧水を伴う砂層の抜け落ち

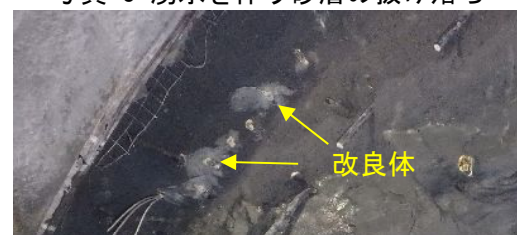
写真-4 鋼管周辺に形成した改良体
