## 蛇紋岩帯における避難坑の変状および補修・補強

国土交通省東北地方整備局

鹿島建設(株)

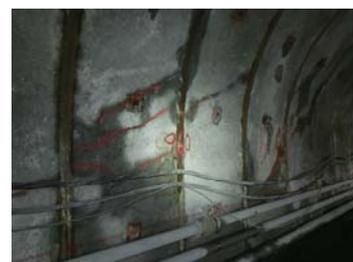
写真-1 吹付けコンクリートのクラック

変状区間における地山の変位は、沈下に対して水平内空が卓越した。そのため、吹付けコンのクラック、RBの破断、RBのプレートの湾曲といった変状は、天端やアーチ部ではほとんど発生せず、側壁部で多発した。これら吹付けコンおよびRBの変状は必ずしも同時に発生せず、吹付けコンのクラックが多発するもののRBの変状がわずかであるケースやその逆のケースが認められた。そこで、両ケースの代表区間を2つ取り上

当トンネルの蛇紋岩が顕著な膨張性を示さず、長期的な変位の収束が認められることから、主には補修(断面修復=吹付けコンの吹直し、破断RB・プレートが湾曲したRBの打直し)で対応し、特に軟質な蛇紋岩が出現した区間や変位収束が確認できなかった区間に対し、補強を施した(図-1)。補強は、掘削時、路盤コンの打設により変位が収束した実績を踏まえ、ひび割れた路盤コンをはつり、蛇紋岩をインバート状の厚いコンクリートに置換した。なお、表-2に示した区間1は補強を、区間2は補修(RB再打設)を施した。のべ8日間かけて行った施工実績は、吹付けコンの補修延長がのべ256m、RBの補修が62本、補強延長がのべ36mであった。
