## 複数の削孔検層データを活用した湧水区間の対策

本工事は、鳥取市気高町から青谷町に至る気高青谷トンネル（全長  $L=2,132\text{m}$ ）のうち米子側から  $L=1,125\text{m}$  の区間を施工したものである。当初設計では新第三紀安山岩溶岩および自破碎質安山岩の出現が想定されていた。施工時にはそれに加えて、新第三紀凝灰角礫岩および古第三紀鳥取花崗岩が一部区間で出現した。

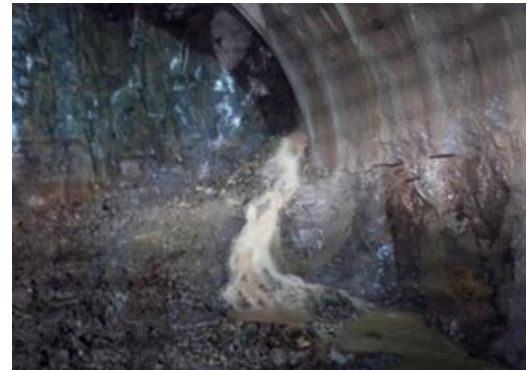
坑口より約 700m 地点において、上半発破完了後に突発湧水（約  $2,000\text{L/min}$ ）が発生し、岩芯まで風化した安山岩が約  $2\text{m}^3$  崩壊した（写真－1）。湧水量は坑内の排水能力を大きく越え、更なる切羽崩壊の恐れもあるため掘削を一時中断した。トンネル掘削を再開するためには、切羽前方の脆弱な帯水層位置の正確な予測による合理的な対策工の検討が必要であった。この際、削岩機の削孔データを使用した削孔検層「DRISS」による複数の削孔検層データを、三次元的かつ視覚的に活用した。

写真－1 突発湧水発生状況

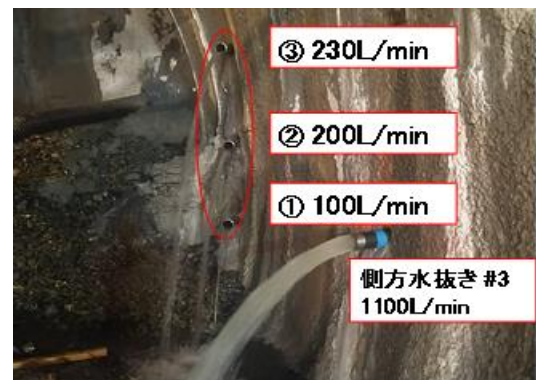
写真－2 前方水抜き (①～③)

突発湧水発生後、応急対策として AGF 鋼管（ $\phi 114.3\text{mm}$ ）による水抜きを実施した（写真－2，3）。水抜孔を削孔する際に、「DRISS」による削孔検層を実施して、下記のデータを得た。

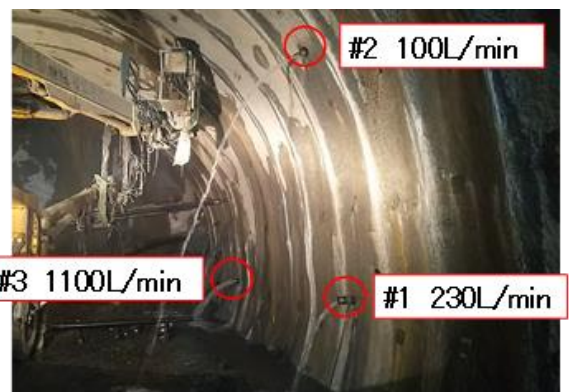
写真－3 側方水抜き (#1～#3)

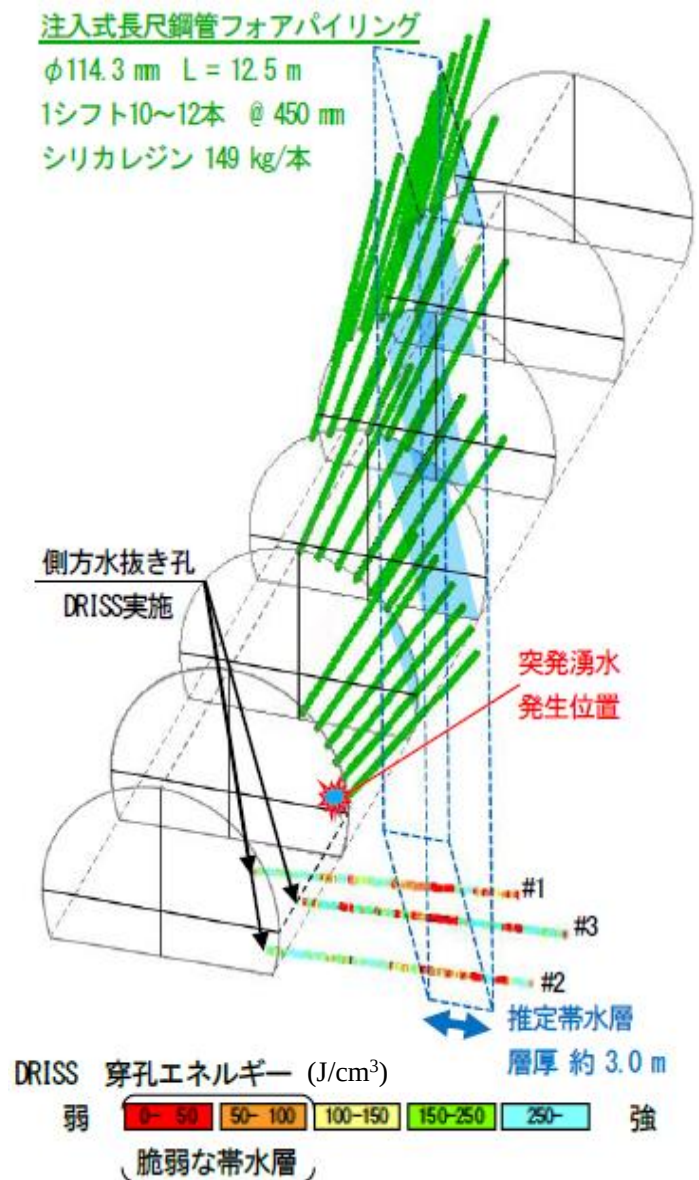
穿孔エネルギーが  $100\text{J/cm}^3$  以下となり、湧水量が増加した区間に脆弱な帯水層が分布すると判断した。帯水層の位置を三次元的かつ視覚的に把握するため、「DRISS View」（当社開発）を用いて可視化した（図－1）。削孔検層の結果、脆弱な帯水層は著しく強度の低い土砂状であり、層厚 3m 程度、トンネル線形に対し  $20^\circ$  程度の走向を呈しており、トンネル掘削を進めるに伴い、切羽右側から徐々に切羽左側へ移動していくと予測した。脆弱な帯水層が切羽に出現することで、切羽は自立せず崩落し、トンネル周辺地山の緩み領域が拡大することが懸念された。

図-1 DRISS View に基づく切羽前方予測

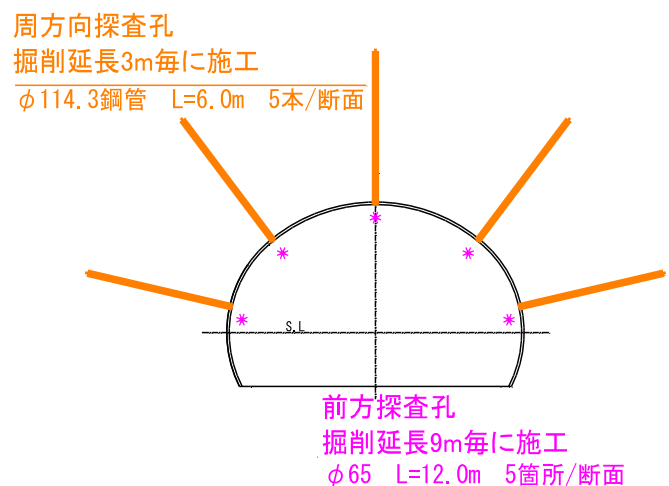
探査の結果、予測通りに帯水層は左に移動していくことを確認した。また、層厚は徐々に減少していくことも確認することができた。これらの施工時のデータをフィードバックし、対策工を見直しながら施工を行った。

図-2 掘削再開後の削孔検層

掘削再開後も帯水層出現位置を推定するため、水抜きも兼ねた「DRISS」による前方、周方向探査を行った(図-2)。前方探査は、5箇所/1断面を進行9m毎に実施した。周方向探査は、5本/1断面を進行3m毎に実施した。探査の度に、帯水層の位置、帯水層の走行、傾斜を見直しながら施工した。
