## NATM導入初期段階の覆工コンクリート不具合事例

| 中日本高速道路(株)岐阜保全・サービスセンター | 倉戸 伸浩 |

中日本高速道路(株)岐阜保全・サービスセンターは東海北陸道一宮木曾川 IC～郡上八幡 IC 間 52.2km・東海環状道関広見 IC～可児御嵩 IC 間 25.3km の維持管理業務を行っている。このうち、岐阜各務原 IC～郡上八幡 IC 間には上下線 44 チューブのトンネルがある。これらトンネル群のうち詳細点検により C 判定および要調査と判定された 5 チューブのトンネルにおいて、削孔・CCD カメラによる詳細調査を実施したため、今回報告するものである。

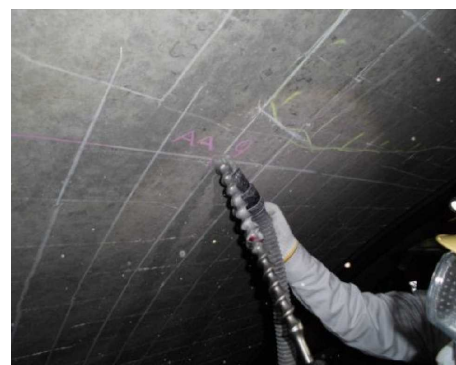
写真-1 削孔状況

抽出された 5 チューブについて、詳細点検で実施した電磁波レーダー結果を基に問題箇所を抽出し、1 箇所あたり原則 2 本の削孔を行うこととし、削孔後 CCD カメラにより孔内撮影を実施した。写真-1 に削孔状況を示す。削孔調査を実施した箇所はすべて、坑口から 1、2 スパン目の、打設継ぎ目であり、このような箇所に不具合が集中している。

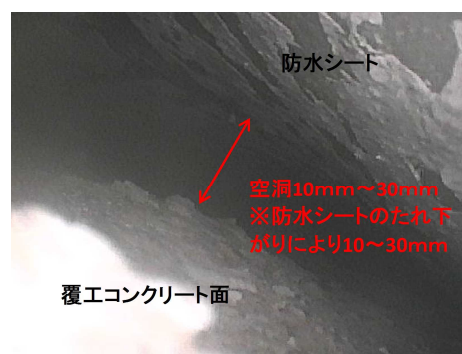
写真-2 削孔位置 A 空洞状況

- ・最小巻厚は 100mm であり、最大巻厚は設計巻厚と同等の 300mm であった。巻厚の少ない範囲は狭い範囲であった。

| トンネル名 | 削孔位置 | 削孔深<br>(mm) | 覆工巻厚(mm) | | レーダーと削<br>孔の差(mm) | 空洞深<br>(mm) |
|---|---|---|---|---|---|---|
| Xトンネル | A | 130 | 110 | 100 | -10 | 30 |

- ・空洞深さは 30～40mm 程度である。
- ・Xトンネルはレーダーと削孔実測の差が小さい。
- ・Yトンネルはレーダーと削孔実測の差が大きい。
- ・削孔位置 D は、ジャンカを空洞と判定した可能性がある。

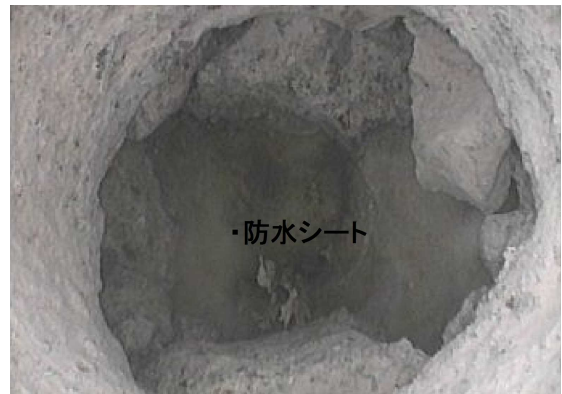
写真-3 防水シート状況

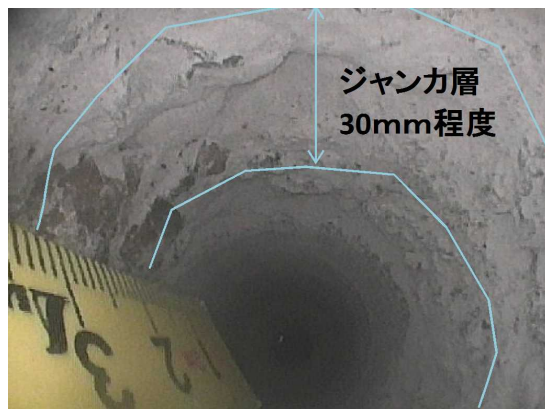
| トンネル名 | 削孔位置 | 削孔深<br>(mm) | 覆工巻厚(mm) | | レーダーと削<br>孔の差(mm) | 空洞深<br>(mm) |
|---|---|---|---|---|---|---|
| Yトンネル | D | 320 | 50 | 280 | 230 | 40 |

写真-4 削孔位置 D 誤判定位置

- ・XトンネルとYトンネルでレーダー調査結果の誤差に大きな違いがあった。現場条件での差はないため要因が不明である。このため、Yトンネルで来年度再度同一箇所を調査を行う予定である。
- ・電磁波レーダーの判定において、削孔位置 D のジャンカ部分を空洞と判定しており、物性の差を正確にとらえていると考えられるが、このようなケースもあることを想定した判定が必要と思われる。
- ・点検作業では、覆工打設開始位置、打設継ぎ目位置は不具合の可能性の高いことを念頭に置く必要がある。

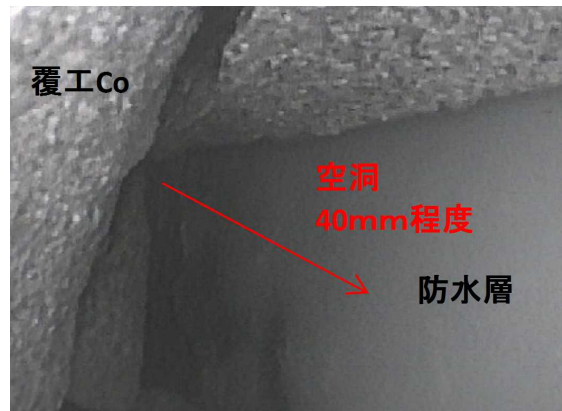
| トンネル名 | 削孔位置 | 削孔深<br>(mm) | 覆工巻厚(mm) | | レーダーと削<br>孔の差(mm) | 空洞深<br>(mm) |
|---|---|---|---|---|---|---|
| | E | 310 | 100 | 270 | 170 | 40 |

写真-5 削孔位置 E 空洞状況

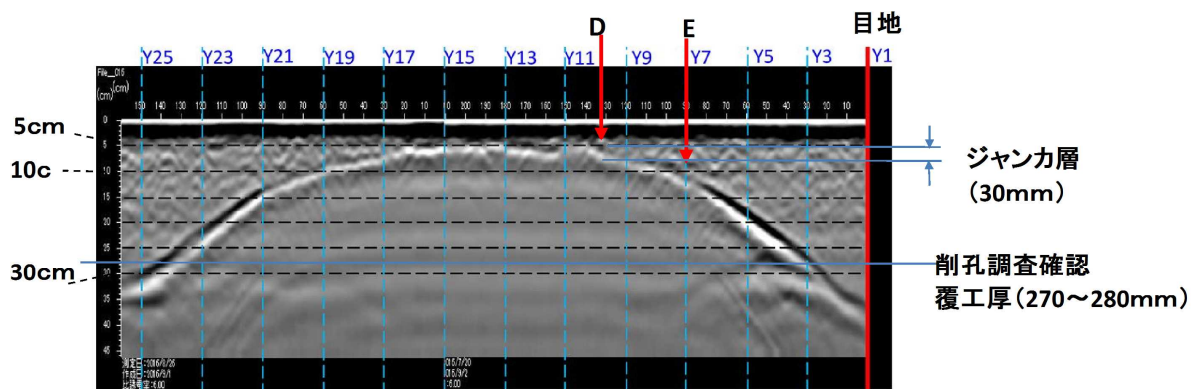
写真-6 レーダー波形

代表的な結果となった X トンネルと Y トンネルの結果を表-1 に示す。また、CCD カメラの画像も写真-2～写真-5 に示す。写真-6 には削孔位置 D のレーダー波形を示す。
