小断面・長距離・岩盤土砂複合地盤における泥土圧シールド機の ビット交換計画および施工

西松建設(株) 高知送水幹線出張所 正会員 ○木目田 浩堯
西松建設(株) 高知送水幹線出張所 安村 秀樹
西松建設(株) 土木設計部 正社員 村上 初央

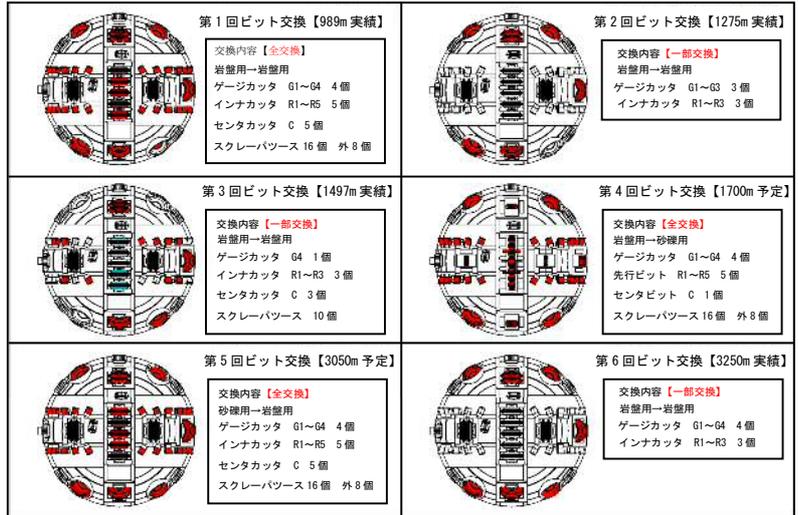
図-2 ビット交換計画

第1回ビット交換を掘進開始から989m地点で実施した。定期的にビット摩耗調査を行い、第2回ビット交換を1275m地点で実施した。第2回ビット交換後、掘進中のカット圧、総推力、掘削土の色の変化が見られなかったため、掘進距離900m~1700mの800m区間を全て岩盤区間と想定した。岩盤区間増加に伴い、ビット交換計画の変更を行った。図-2に計画変更内容を示す。岩盤区間800m部分で4回(989m,1275m,1497m,1700m)の交換計画とし、交換回数を計6回に変更した(図-2参照)。

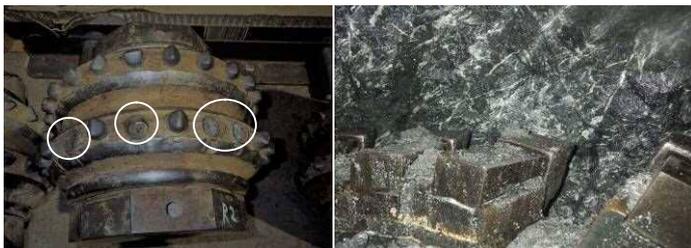
写真-1 超硬チップ欠損 写真-2 1487m 地山状況

表-2に第1回ビット交換から第4回ビット交換までのビット摩耗計測値を示す。第1回(989m)交換時、インナカッタ(R1~R3)は計画値を超え、超硬チップが欠損していた。インナカッタR1の摩耗量の計画値および結果グラフを図-4に示す。第1回交換時の摩耗量が計画値と異なっていたため、定期的に摩耗調査を実施した。摩耗調査結果から、第2回(1275m)以降の交換位置・交換内容を判定した。岩盤区間での交換数量が多かったビットはインナカッタ(R1~R3)の4回である。これは、当初の想定より粘性土が多く、インナカッタの回転が阻害されて、偏磨耗が生じたと推定される。

ビット交換計画は岩盤区間が想定より長く、交換回数を見直す結果となった。ビット交換については約200mの岩盤掘削でインナカッタの超硬チップの欠損が確認された。超硬チップの摩耗よりも、母材の摩耗・損傷が見られたため、母材の強化が必要と考えられる。ビット摩耗調査を定期的に行うことで、交換ビットの準備、交換時期、数量を把握することができ、シールド施工を円滑に進めることができた。
