海底下横断シールドにおける玉石層出現に対する対策と施工結果

西松建設(株) 関東土木支社 正会員 橋本 守

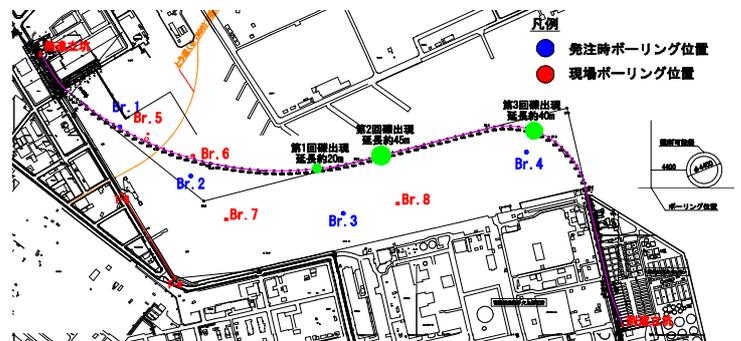
図-3 ボーリング・玉石層出現位置図

シールド掘進中 780m~1,360m 区間において計 3 回（総延長 100m）の玉石（レキ）区間が出現した（図-3）．事前に根岸湾内 8 カ所でボーリング調査を行っていたが，玉石層出現箇所は，航路の制約により，シールド路線上で調査ができなかった場所であった．今回出現した玉石は玄武岩の一種と想定され，強度は非常に硬く，供給源としては丹沢山系もしくは東京西部から山梨県にかけて分布する付加体（圧縮されて岩化した堆積物）などが考えられ，河川による侵食で玉石として川原に堆積していたものが根岸湾内に流下し，沖積層底に堆積したものと考えられる．この想定外の玉石層の出現により，以下の懸念事項および課題が生じた．

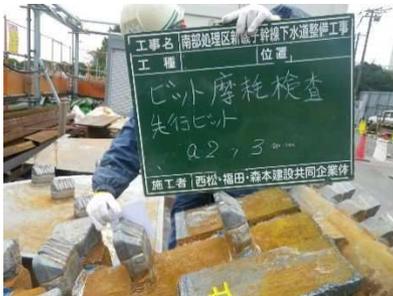
写真-1 到達後カッタービット磨耗計測

固結シルトよりも磨耗負荷係数が高い玉石を切削することになり、カッタービットの磨耗による掘進不能が懸念されたため、カッタービットの磨耗検討を行なった。掘削に最も重要な役割を果たすスクレーパーツで予測磨耗量を再計算したところ、限界値30mmに対して12.3mm(当初は10.3mm)となったため、そのまま掘進することとした。なお、当初から固結シルト層ということで超硬チップE5を装備していた。到達後磨耗量を測定した結果、最大で3mm(写真-1,2)であった。

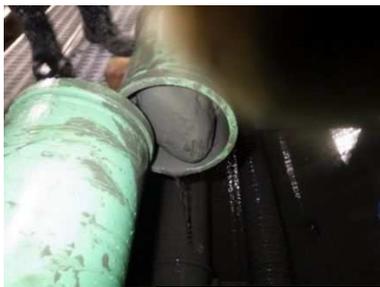
写真-3 流体輸送設備での閉塞

流体輸送設備での閉塞状況を写真-3に示す。流体輸送設備の閉塞対策として、まず配管に流入する前に玉石を取り除くためFDポンプ前に礫取箱を設置した。しかし、礫取箱清掃により進捗が落ちたため、FDポンプをロータリークラッシャー(図-5)に変更して掘進した。さらに、排泥口(8inch)が玉石で完全に閉塞したため、掘進不能となってしまった。そこで、8inch排泥口から、10inch予備排泥管に切替えて掘進を行なった(図-6)。なお、8inch排泥口に閉塞した玉石は到達まで除去されることはなかった。
