## 都心に架設された歩道橋の現状と維持管理における課題と解決方策

国土交通省 東京国道事務所 正会員 ○松藤 洋照  
 国土交通省 東京国道事務所 西川 昌宏  
 国土交通省 東京国道事務所 藤坂 幸輔  
 国土交通省 東京国道事務所 末吉 史郎

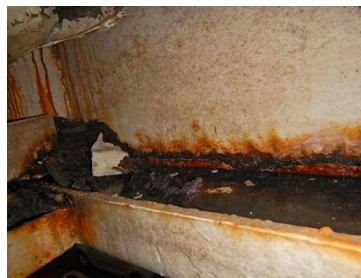
定期点検にて確認された主な損傷は図-3 の主桁下フランジの滞水・腐食、図-4 の横桁の腐食による破断、図-5 のデッキプレート腐食・欠損が挙げられる。これらは図-6 に示す橋面舗装の隙間から浸入した、又は地覆の腐食による断面欠損から浸入した雨水がデッキプレート内に留まることが原因である。これらの損傷が進展して腐食した金属片の落下による被害防止のため、一部の歩道橋ではネットを設置している。

図-3 主桁下フランジの滞水・腐食

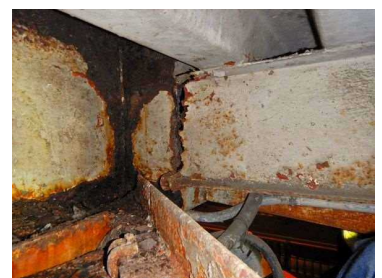
図-4 横桁の腐食・破断

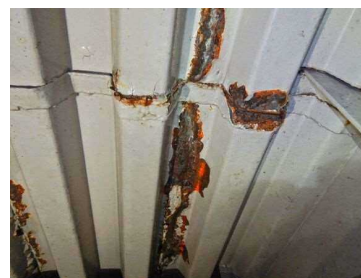
図-5 デッキプレートの腐食・欠損

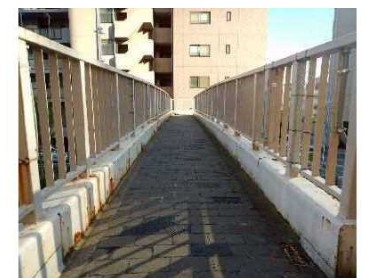
図-6 橋面舗装

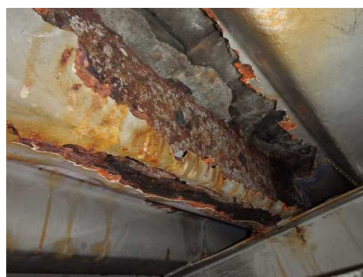
厚は 3.2mm しかないため腐食が断面欠損へ進展した場合は、耐荷力へ深刻な影響が懸念される。また、腐食が図-9 に示すまで進展した場合に充填コンクリートの重量を考慮するとデッキプレートがコンクリート塊を伴って突然落下する恐れもあり、加えてその時期の予測は困難である。特に都心に架設されていることから発生した場合に利用者と第三者へ深刻な被害が及ぶおそれがあり、早期の措置と併せて原型復旧に留めずに維持管理性の向上と長寿命化への工夫が求められる。

図-9 デッキプレートの著しい腐食  
(補修済み)

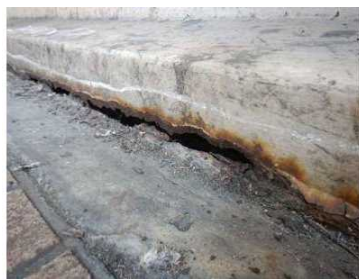
道路橋に比べて排水施設が脆弱であるため、雨水を排水する過程で図-5 に示す橋面舗装の隙間からの浸入、図-11 に示す地覆の腐食による断面欠損からの浸入によりデッキプレート内への溜まった雨水が図-11 に示すまでに進展して 3.で述べた各部材の腐食の原因となっている。定期点検とその後の補修（措置）はもとより、日常の維持管理による橋面、排水柵の清掃により排水系統を適切に確保することは、予防保全の観点から重要な課題と言える。

図-11 地覆の腐食（孔食）
