## 鋼板接着工法で補強された床版の樹脂注入併用型下面増厚工法による再補強工事報告

一般社団法人 日本建設保全協会 正会員 ○宗 栄一  
元 山形県最上総合支庁建設部 伊藤 弘太  
株式会社パスコ 福岡 正秀  
升川建設株式会社 宮林 英一

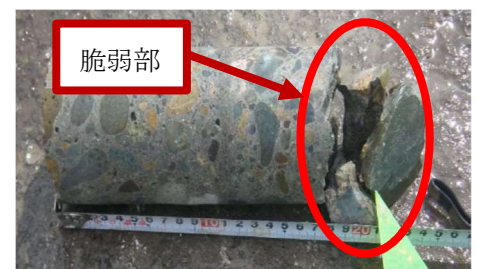
平成 23 年度に P4～A2 径間で行った補修工事において、床版上面の一部が土砂化していることが判明し、劣化部撤去前の圧縮強度をシュミットハンマーを用いて調べたところ 11～24N/mm<sup>2</sup>であった。また、床版上面からコア採取を行ったが、土砂化は表層だけに留まっていると考えられる。しかしながら、コアの床版下面(鋼板接着)側に脆弱化した部分(写真 1)が見られたので本工事で事前に一部の鋼板を剥がして床版下面の状況を確認し、再度三者会議にて検討した。

写真 1 採取コアの状況

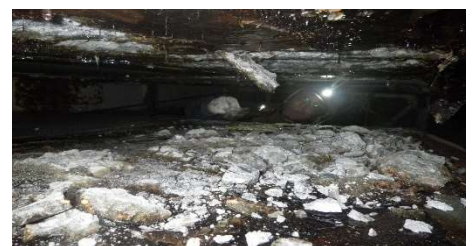
鋼板を剥がした状況を写真 2 に示した。この状況は最もコンクリートの損傷が著しい箇所、鋼板と共にかぶりコンクリートが剥落した。なお、このような状況は稀だが、鋼板を剥がした後の打音検査で広範囲の浮きが確認された。これらの状況から鋼板接着浮き部への樹脂注

写真 2 鋼板を剥がした状況

入による再補強は効果が期待できないと判断した。

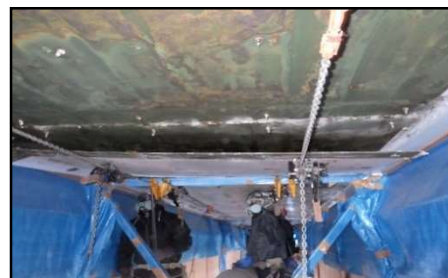
写真3 鋼板撤去の落下防止対策

前述の方針を踏まえ、床版再補強工事の施工フローを図3に示した。鋼板撤去は、事前にアンカーボルト切断後に添接板を先行撤去し、順次主鋼板を剥がした。鋼板の落下防止には写真3のようにワイヤーロープを用いた。鋼板撤去後、床版下面の打音検査を実施して浮き部を斫り既設鉄筋の防錆処理後に断面修復を行い樹脂注入併用型下面増厚工法を施工した。養生は狭隘な吊足場上の作業なので、一酸化炭素中毒や酸欠のリスクを考慮してジェットファーンレス(保温チューブを配管:写真5)を使用した。規制帯内の除雪作業(写真6)は、小型のロータリー車を用いて床版の負担軽減と一般車両との接触事故防止対策に努めた。常に作業関係者全員と事前協議して作業工程を周知徹底して取り組んだ結果、無事故無災害で完工できた。

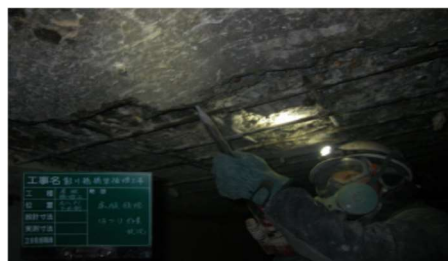
写真4 浮き部の斫り状況

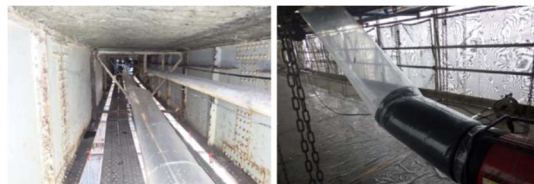
写真5 ジェットファーンレス養生状況

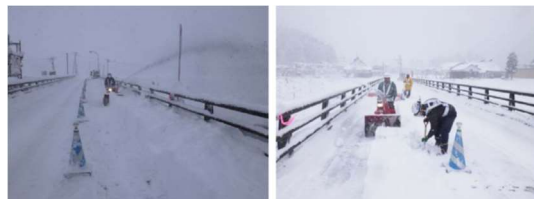
写真6 規制帯内の除雪作業状況
