東海道新幹線鉄けた本体の部分取替による支点部変状修繕施工事例

東海旅客鉄道株式会社 正会員 ○橋爪 真哉
東海旅客鉄道株式会社 正会員 高橋 眞

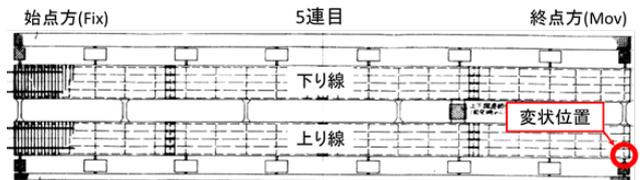
図-1 変状位置 平面図

東海道新幹線名古屋～岐阜羽島駅間に位置する上中架道橋は、全5連からなる上路プレートガーダー箱断面(L=40m+48m×3+40m)の橋りょうである。そのうち、5連目終点方山側支点部(可動沓)直上の主桁下フランジ首溶接部(以下、首溶接部という)において疲労変状を確認した(図-1, 2)。この変状は直ぐに列車運行に支障のある変状ではなかったが、修繕箇所が狭隘で、当て板や溶接補修といった一般的な修繕方法が採用できないことから東海道新幹線において初めてとなる、変状箇所の主要部材を部分的に切断し、新たな部材に取り替える「鉄けた本体の部分取替(以下、部分取替という)」を実施した¹⁾。本稿では、この修繕工法の施工管理について詳述する。

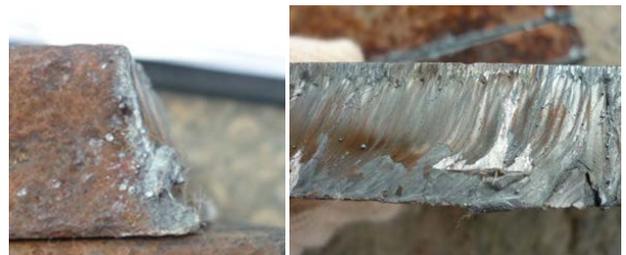
写真-1 試験体切断面(プラズマ切断)

けた本体の切断方法は、ガス切断とプラズマ切断で比較検討した。対象箇所を模擬した試験体(板厚12mm, 22mm)を作成し、切断試験を行った。その結果、プラズマ切断は切断面が粗く(写真-1)、板厚22mmの鋼板の切断が困難であったことからガス切断を採用した。しかし、ガス切断は熱影響範囲が広く、鉄けた本体の強度低下や材質変化が懸念

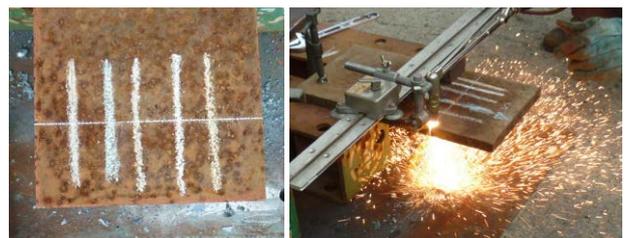
写真-2 温度チョーク事前塗布(左)、試験状況(右)

された。そこで、試験施工によりガス切断時の熱影響範囲の確認を行った。試験方法は、切断試験と同様試験体に 5 種類の温度チョーク (200, 300, 500, 700, 800℃) を事前に塗布し (写真-2) , ガス切断時のチョーク融解範囲 (熱影響範囲) を目視により確認する方法とした。試験施工の結果を図-4 に示す。過去の調査結果より、溶接ビードに 400℃以上の熱を与えると割れ等が発生し強度が低下する可能性があることが明らかになっている。そのため、本施工では安全を考慮し 400℃より 100℃低い 300℃を熱影響の限界温度として設定した。その結果、図-4 で示すように、ガス切断位置は溶接ビードから 25mm 以上の離隔を確保して、切断する必要があることが明らかになった。

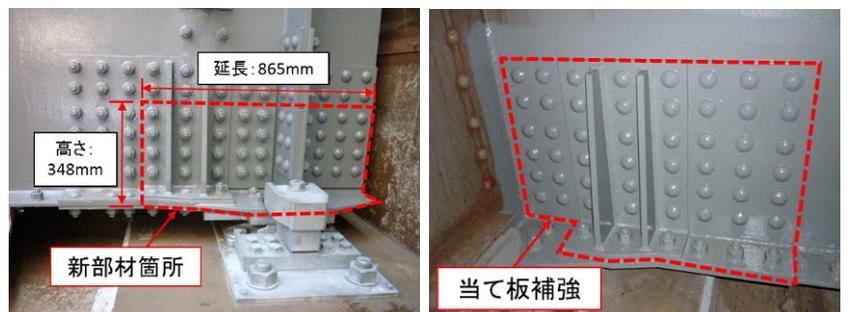
写真-5 施工完了 山側支点部(左), 海側支点部(右)

施工完了後に実施した応力測定では、公称応力の増加や、支点反力の偏り、首溶接部の応力集中等は確認されず、解析結果とほぼ等しい結果となった。今回確立した工法は、標準化し東海道新幹線全線の同種構造の変状修繕へ展開していく。

ガス切断時は、首溶接部への熱影響を確認するため、溶接ビードから 25mm 以内の範囲に 300℃の温度チョークを事前に塗布し熱影響による強度低下を防止した。切断完了時に事前に塗布した温度チョークの融解が溶接ビード端より 18mm の位置で止まっており、溶接ビードへの熱影響が無かったことを確認した。溶接ビードから 25mm 以内の範囲の切断はセーバーソーにて行い、切断面はグラインダーにより仕上げを行った。なお、桁切断は安全を考慮し 2 日間に施工分割し、取替部材の完全撤去までの間は部材連結 (分離防止) と断面補強 (座屈防止) を目的に、仮の添接板を取り付けた (写真-4) . 新部材の取付け後、既設部材と新部材の部材端相互の隙間は、品質管理項目として定めた 5mm 未満であることを確認した。海側支点部へ山側支点部と同形状の当て板を取り付け、すべての施工を完了した (写真-5) .
