## ASR 損傷を受けた RC 橋脚梁の高速道路供用下での再構築工

阪神高速道路 (株) 正会員 ○川合 将斗  
清水建設 (株) 正会員 山中 利明  
(株) 横河ブリッジ 非会員 佐藤 昇

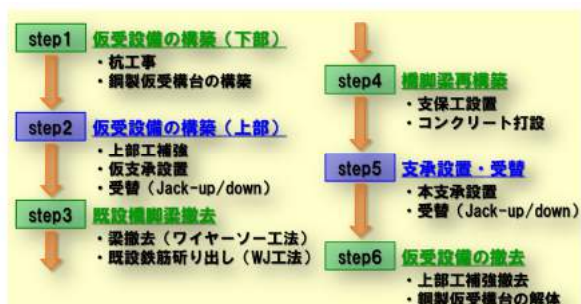
図-2 施工フロー

脚に関しては、さまざまな制約条件や高速道路を供用させたまま梁を取り替えるという前例のない工事であった。施工フローについて図-2に示す。

Step1 として撤去する梁の両側に鋼製仮受構台構築を行った。仮受け期間は約1年(1橋脚あたり)と長期に及ぶが供用下での施工であるためL2地震動に対する設計とした。また、杭基礎構造を採用し支持層のあるG.L.-26.5mまで鋼管杭を打設した。仮受構台の構築は既設桁による空頭制限を受けるため、本線桁下外で組立を行い、軌道設備を設けて横移動を行った。

Step2 では、構築した仮受構台に桁を受け替えた。受け替えにあたり桁の補強を行ったが、桁連結補強設置時に最大40mmのジャッキアップを行った。ジャッキアップ・ダウンは一度で一挙に行うのではなく、G1-G4それぞれ段階的に5mm刻みで馴染ませながら上げ下げを行った。

Step3 では、仮受後の既設橋脚梁を4分割して撤去、搬出をした。軌条レール敷設後、レール上に自走式の油圧ジャッキ架台を組立て、既設梁にコア削孔し、吊り上げ用鋼棒を挿入し、油圧ジャッキ架台に荷重を預けた。その状態でワイヤーソー工法にて切断を行った。切断後、油圧ジャッキ架台レール上で横移動させ、空頭制限を受けない桁下外に移動させ、クレーンにて搬出用トレーラーに積み込み、搬出した。(写真-1)

Step4 では、新設梁打設を行った。コンクリートは、非常に狭隘部での打設環境で、コンクリートポンプ車の筒先移動が困難であることから高流動コンクリート(27-65-20BB)を採用した。

Step5.6にて新設梁への受け替え、鋼製仮受構台の撤去を行い、再構築を完了させた。(写真-2)
