# 国道 157 号犀川大橋における技術協力・施工タイプでの補修設計について

大日本コンサルタント(株) ○正会員 山科盛人 非会員 脇坂哲也 正会員 清水英樹 非会員 吉澤直子

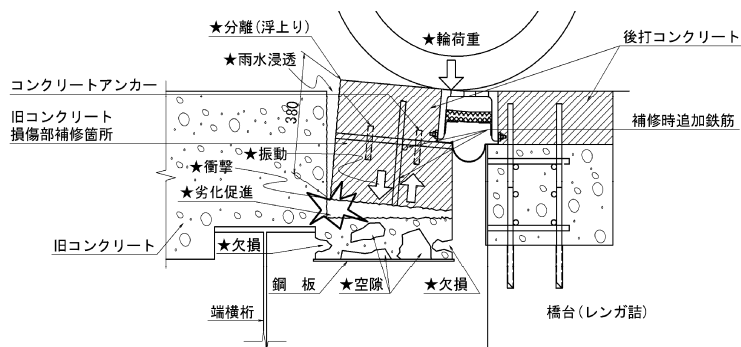
図-3 伸縮装置からの異常な音

上記の様な状況から以下の施工条件がある。(1)観光資源であり、イベント時には工事不可、(2)車線規制を伴う工事は、月～木曜日の 2:30～6:00(3.5h)が基本、(3)文化財であることから外観の現状変更には届け出が必要。補修にあたっての課題は、A2 橋台伸縮装置から原因の不明の異常な音が発生(図-3)、橋台コンクリートや舗装下等、不可視部が多数あり、発注者が最適な仕様を設定できない工事となっている。本稿では、ECI(技術協力・施工タイプ)方式を適用した工事における橋梁補修設計について報告する。

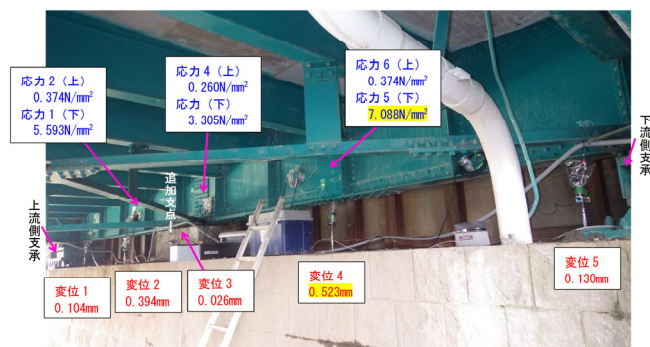
図-6 A2 橋台 変位・ひずみ計測点設置状況と最大値

図-6 に計測結果の最大値を示す。最大変位(たわみ) 0.523mm(許容値 3.55mm), 最大応力 7.088N/mm<sup>2</sup>(許容応力度 140N/mm<sup>2</sup>)と小さく、端横桁の剛性が非常に高いことが判明した。そのことから、たわみが伸縮装置の損傷要因ではないと判断した。

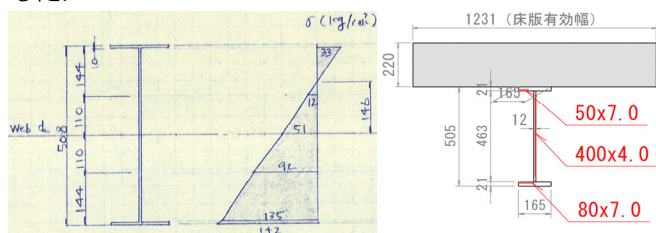
図-7 縦桁ひずみ分布

昭和 60 年 3 月の載荷試験による縦桁のひずみ分布を図-7 示す。ひずみ分布を確認すると中立軸が床版側に上がっており、床版と縦桁が合成断面として挙動すると判断した。

図-8 の赤字が最大欠損断面で、非合成縦桁としての発生応力度は許容値を超過するが、載荷試験結果から床版の合成効果を見込むと許容値を満足する結果となり、当て板補修等は行わず、再塗装のみの軽微な補修とした。

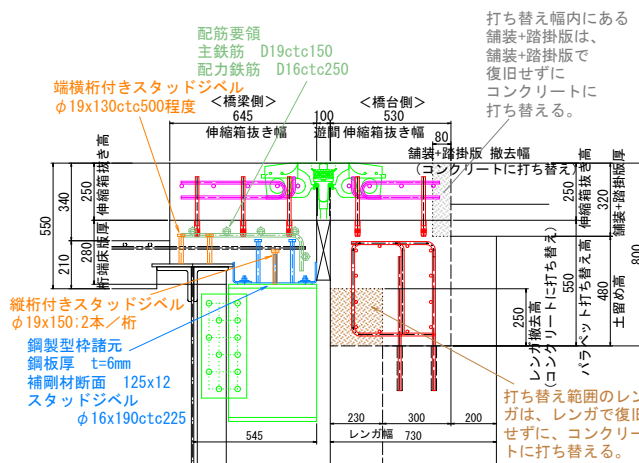
図-9 伸縮装置付近補修採用工法

既設計は 2 つ有り、1 つ目は、伸縮装置における車両通行時の異常な音と橋座面への漏水に対する、伸縮装置本体の取替え。2 つ目は、パラペットコンクリートの低強度(貧配合)に対するパラペットの打替を想定していた。詳細調査の結果、床版コンクリートは圧縮強度が 27.2 ~ 42.9N/mm<sup>2</sup>と良好で、その他の静弾性係数、中性化深さ、塩化物イオン濃度も問題なかった。また、パラペットコンクリートは、何度か伸縮装置を取替えている上部のみ貧配合で、大部分は十分な圧縮強度を有していた。

そこで、図-9 に示すように橋梁側は伸縮装置下の床版に下鋼板を配置しスタッドを用いてコンクリートと一体化を図る。橋台側は伸縮装置箱抜き幅で、パラペット上部の貧配合コンクリートまでカッターを入れ、残った背面のパラペットを土留めとし、コンクリートを打替える工法を採用した。補修作業は夜間のみで昼間は伸縮箱抜き厚さ分の覆工板を敷き、全面交通解放させた。
