## 豪雨災害による橋梁の損傷状況と架け替え設計

筆者らは、この台風 10 号の豪雨災害により落橋した岩手県山間部の橋梁 4 橋に対して損傷調査、及び架け替え設計を行った。本稿では、豪雨災害による橋梁の損傷状況、及び架け替え設計について報告する。

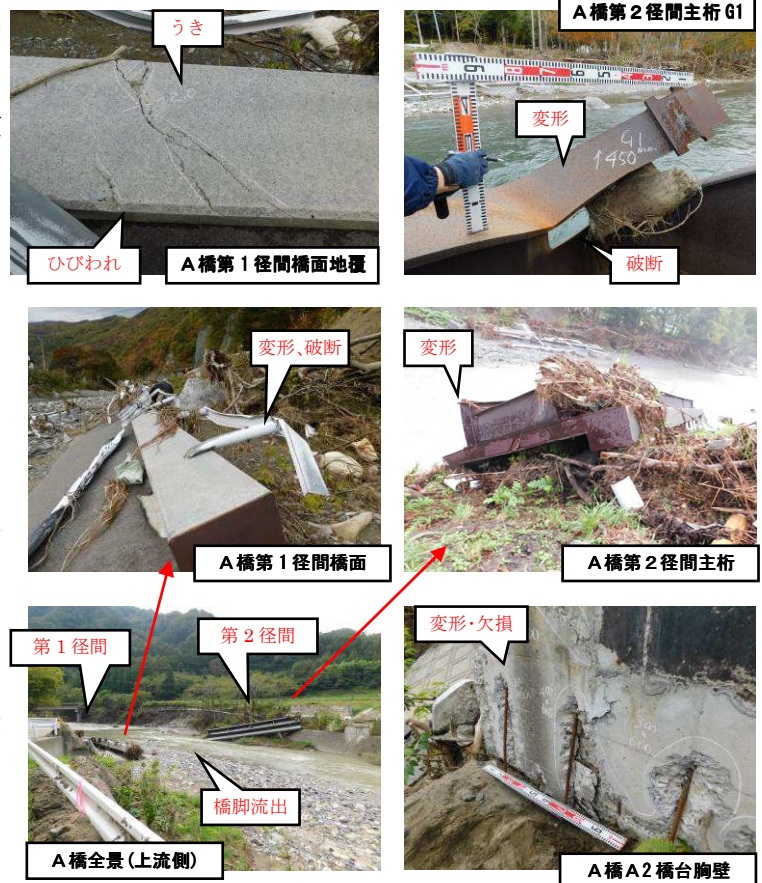
写 2 損傷状況【A 橋】

【A 橋】A 橋の損傷状況を写真 2 に示す。A 橋では増水で防護柵に流木が堆積、流水圧が増大し防護柵が変形した。更に橋脚基礎が洗掘され橋脚が傾斜・転倒して支承破断後、上部工が落橋し第 1 径間は水平回転、第 2 径間は鉛直回転し流出したと推定される。主桁端部に変形・破断、床版・地覆にひびわれ、防護柵には流水による変形・破断が見られた。橋台の胸壁・翼壁に欠損・鉄筋露出、支承の破断が見られたが、堅壁に移動・傾斜は見られず使用可能と判断された。

- ①落橋した橋梁本体の形状調査を行い、その結果に基づき設計した。
- ②A・B・C 橋の橋台に移動・傾斜等の損傷は見られないため、被災の欠損等は断面修復し再利用とした。
- ③A 橋は単純鉋桁 2 連であったが、橋長と幅員が同じ 2 径間連続鉋桁橋に変更した。橋脚は再設計とした。
- ④B 橋のプレテン桁(中空)は、流出した位置からの移設・再設置が困難なため、再利用せず撤去とした。
- ⑤D 橋の主桁(H 鋼)と床版(覆工版)は仮橋構造で、部材の損傷は軽微であったため再利用とした。
- ⑥支承や防護柵等の二次製品は架設当初の製品はないため、安価で供給に支障がない現行製品を用いた。

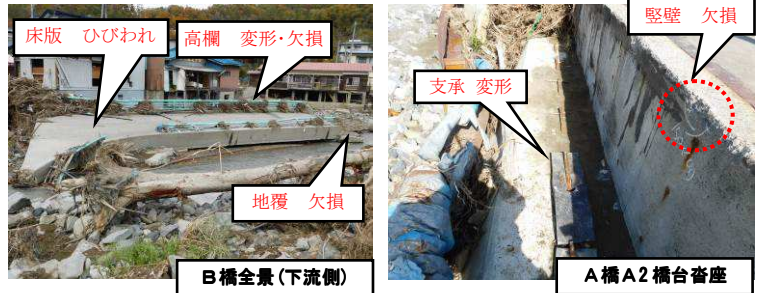
写 3 損傷状況【B橋】

【B橋】B橋の損傷状況を写真3に示す。B橋では増水により高欄に流木が堆積し、流水圧が増大し高欄が変形した。更に流水圧が支承の耐力を超えた時点でアンカーバーが変形、浮力も影響し、上部工が流出したと推定される。また、床版・地覆にひびわれ、高欄に変形、堅壁に欠損、支承アンカーバーに著しい変形が見られたが、橋台に移動・傾斜は見られず、使用可能と判断された。

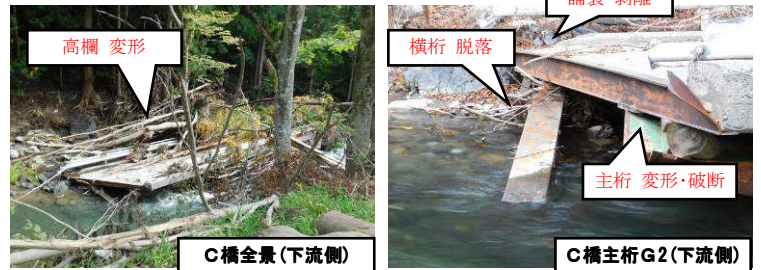
写 4 損傷状況【C橋】

【C橋】C橋の損傷状況を写真4に示す。C橋では増水により高欄に流木が堆積、流水圧が増大し高欄が変形した。更に増水・越流により A2 橋台背面の土砂が流出、浮力も影響し上部工が回転・衝突して A2 橋台胸壁を壊し上部工が流出したと推定される。主桁に変形・破断、横桁に脱落、高欄に変形、舗装に剥離が見られた。橋台は胸壁に欠損が見られたが、B橋と同様、再利用可能と判断された。

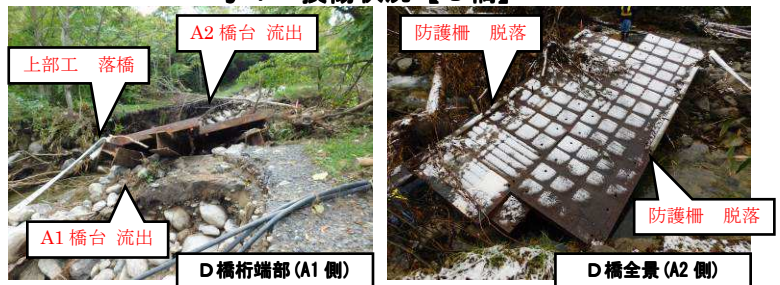
写 5 損傷状況【D橋】

【D橋】D橋の損傷状況を写真5に示す。D橋では増水により防護柵に流木が堆積し、流水圧の増大により防護柵が変形・脱落した。また、流水により橋台背面と床付面が洗掘され、A1A2 の小橋台、ブロック積みが流出し上部工が支えを失い、直下に落橋したと推定される。なお、主桁(H 鋼)と床版(覆工版)は落橋したが、桁下高さが低く仮設材でもあったことから、連結金具が外れたのみで変形等は見られなかった。
