## 防災点検箇所に関する実効性のある効率的な調査手法について

日本工営株式会社 国土保全事業部 防災部 正会員 ○杉崎 友是  
国土交通省 関東地方整備局 関東技術事務所 非会員 福永 良三

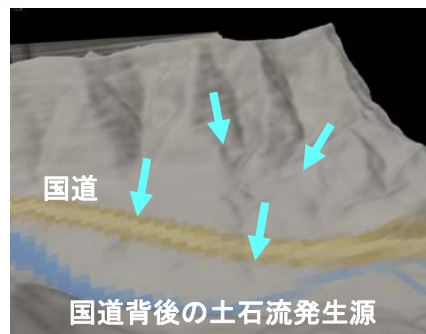
図2 三次元概略地形図（例）

平成29年度に関東技術事務所が行った防災診断では、広域地形を三次元的に俯瞰することは平面図等からは直接的に把握できない斜面勾配状況、集水地形や地すべり地形等の地形特性の把握に有効なため、国土地理院が提供する基盤地図情報（数値地形モデル）から三次元概略地形図（図2）を作成し、要確認箇所等を抽出し現地調査の精度向上を図った。また、飛行条件に制約はあるものの、UAVを用いた上空からの概観撮影を点検箇所の広域的な状況把握に活用した。なお、広域的な地形形状把握を目的としてUAVを用いる際は、映像として記録の方が視覚的な空間把握に優れることから写真撮影ではなくビデオ撮影を採用した（図3）。

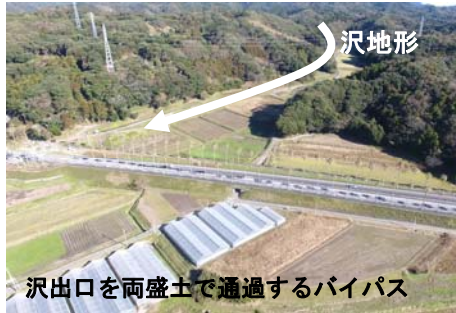
図3 UAVの広域画像（例）

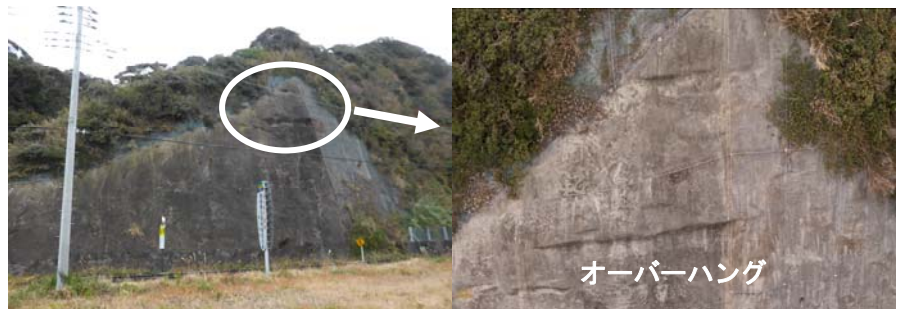
図4 路上からの遠望目視と、UAVからの近接目視

このような箇所については、近接した画像撮影を行うことで変状の有無や発生状況把握が一定の精度で可能となることから、デジタルカメラを搭載したUAVによる画像撮影を行った（図4）。なお、当手法については、飛行条件に制約を受ける他、亀裂幅等の定量的な計測や打音調査による浮きの確認等までは出来ない。

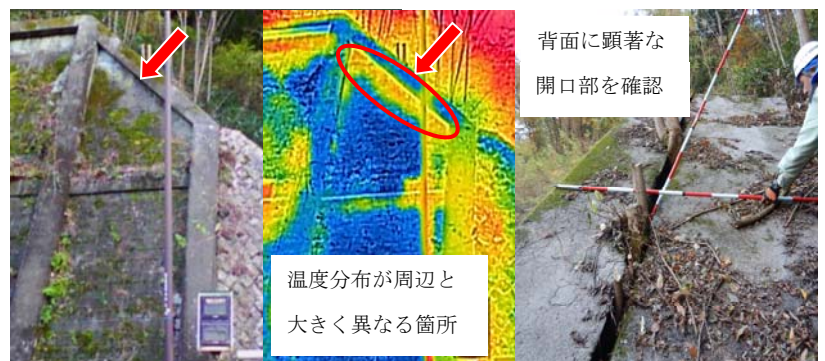
また、目視点検では確認出来ない吹付法面やもたれ擁壁の背面の浮き状況の確認には、熱赤外線画像撮影が有効である。今回は、デジカメ式の簡易熱赤外線画像撮影により、対象物の温度分布を可視化することで構造物の健全性評価に役立てた。図5は、高所にあり近接目視が困難な擁壁に対して簡易熱赤外線撮影を行い、撮影画像から温度分布が周辺と大きく異なる箇所を推定したものである。近接目視によって、当該箇所の背面に顕著な開口部が確認されたことから、今回の試行の有効性が確認できた。

図5 簡易熱赤外線画像による構造物背面の空洞確認（例）
