鋼鉄道橋における支承部ばたつき対策

東日本旅客鉄道(株) 盛岡土木技術センター 正会員 戸澤 孝夫
非会員 佐々木 和徳 ○八重樫 祐揮

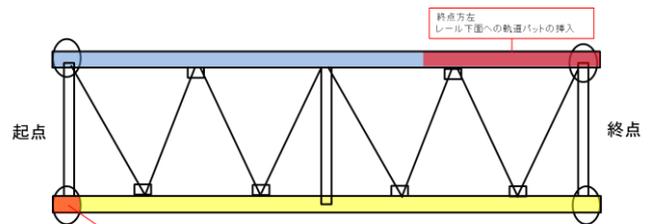
図-2 概況 平面図

- 2号桁終点左では、レール下面からマクラギ上面までの高さが他の箇所よりも15mm程度高かった(写真-3)。
- 2号桁起点右では、常時桁が浮き上がっており、下沓・ソールプレート間に隙間が発生していた。列車通過時には、下沓を叩くように、ばたつきが発生していた。
- 2号桁起点左及び終点右では、変状はなく、列車通過時においても、ばたつきは発生していない。

以上より、桁にねじれが発生しており、これが原因で三点支持が生じていると判断した。なお、検査時に応急対策として、下沓・ソールプレート間の隙間に樹脂スペーサを挿入し、一時的に桁のばたつきを抑制したが、後日の調査時には、既に抜け落ちていた。概況を図-2および図-3に示す。

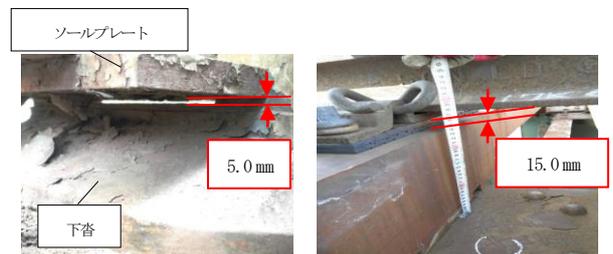
写真-2 支承部隙間

2013年6月の検査で、2号桁の起点右支承部の下沓・ソールプレート間に5.0mm程度の隙間を発見した(写真-2)。後日、桁の状態を把握するために詳細な調査を実施し、以下の知見を得た。

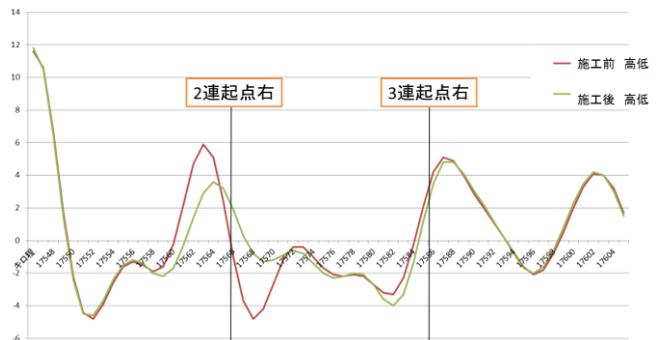
図-4 軌道変位測定結果

効果の検証として、施工直後に支点沈下測定及び実働応力測定を実施した。その結果、修繕前の沈下量は 6.6 mmであったが、修繕後は 2.0 mmに抑えることができた(表-1)。実働応力測定については、修繕前後で大きな差異は見られなかった(表-2)。起点右については修繕後わずかに数値が上昇し、起点左については、わずかに数値が減少した。これは隙間を解消し、桁の沈下量を軽減した結果によるものと判断した。なお、左右ともに曲げ応力の最大値は 24.0MPa であり、許容応力度の範囲内であることを確認した。また、修繕前後に軌道変位(高低)を確認したところ、修繕後は変位が緩やかになっていることを確認した(図-4)。
