縦桁補剛材上端溶接部のき裂に対する検査および対策工の検討

東日本旅客鉄道(株) 正会員 ○阿部 雄太 東日本旅客鉄道(株) 正会員 大山 博
 東日本旅客鉄道(株) 正会員 佐藤 大輔 東日本旅客鉄道(株) 丸山 修平

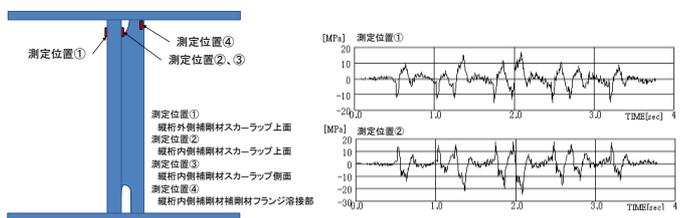
図1 応力測定位置図

応力測定は、すでに補剛材上端溶接部でき裂が発生している箇所において縦桁ウェブでき裂が発生する可能性の確認(測定位置①, ②, ③)および補剛材上端溶接部健全箇所においてき裂が発生する可能性を確認するため(測定位置④)実施した(図1)。

応力測定は、き裂発生が集中していた4連目起点方支点部を対象とし、普通・特急・貨物列車の各列車通過時に測定を行った。

普通・特急列車通過時のき裂発生箇所では応力範囲が40MPa程度であり、今後列車通過で叩かれ摩耗が促進し応力が高くなることが推測される。さらに図2より縦桁の内外の波形を比較すると正負が反転していることが確認できる。これは、補剛材上端溶接部が破断したことにより首振りが発生しているためと判断できる。

また、き裂未発生箇所では普通・特急列車で90MPa程度、貨物列車では140MPa程度と大きな応力が発生しており、今後き裂が発生する可能性が高いことが確認された(表1)。

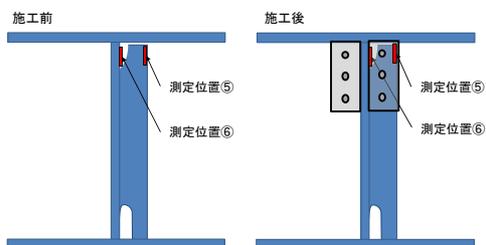
図4 施工前後の応力測定位置

当板による対策工を確認するため補剛材、ウェブ、当板で施工前後の応力を測定した。測定位置は縦桁内側補剛材上端(測定位置⑤)および縦桁内側補剛材スカーラップ上面(測定位置⑥)とした。

なお、当板設置後は補剛材上端の測定は不可のため、当板上端(測定位置⑤')とした(図4)。

施工前の応力範囲は、測定位置⑤で8.1MPa、測定位置⑥で35MPaとなった。これは、補剛材上端溶接部にき裂が発生していることにより補剛材に応力が伝達されず、スカーラップ部に応力が発生していると想定さ

一方、施工後の応力範囲は、測定位置⑤'で65.9MPa、測定位置⑥で7.2MPaとなった。これは、上フランジから当板へ応力が伝達したことで、スカーラップ部の応力が低下したものと想定される。上フランジと当板がメタルタッチできていることも確認できたと言える。また測定位置⑥の応力範囲が打ち切り限界15MP以下であることが確認できたため、今回の対策により縦桁ウェブにき裂が発生する可能性は極めて低くなったと言える(表2)。
