GFRP 接着による剥落防止対策の再劣化事例に関する検証

日本工営(株) 正会員 松山 公年 ○近藤 悦郎 園田 崇博 吉良 美咲
国土交通省 関東地方整備局 関東技術事務所 非会員 窪田 光作 高橋 晃浩 入江 健夫

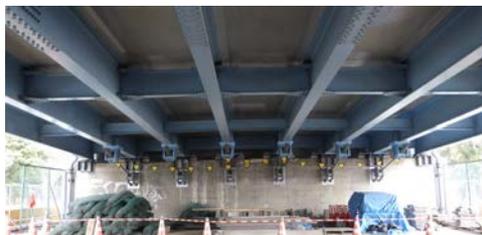
対象橋梁は1984年竣工の都市部にある高架橋(全11径間、TL-20)であり、2006年に剥落防止対策としてRC床版下面全体にGFRP接着が施工されている(写真-1)。剥落対策施工後、4年が経過した2010年に実施した橋梁定期点検等で、写真-2に示すようなGFRPの破断(2方向ひびわれ:W=0.2~0.25mm)が発見された。

写真-1 桁下状況

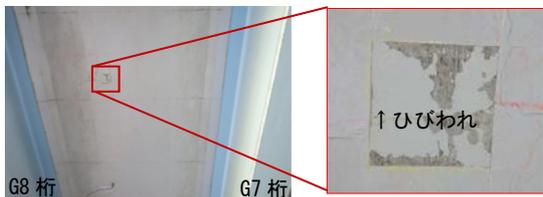
今回調査したGFRPの破断位置は、2径間連続H桁橋の第1径間であり、張出床版や中央分離帯直下のGFRPには破断は確認されなかった。なお、GFRPには塗膜のうき、ふくれ、滞水などは認められなかった。

写真-2 RC床版下面GFRP撤去位置の床版ひびわれ

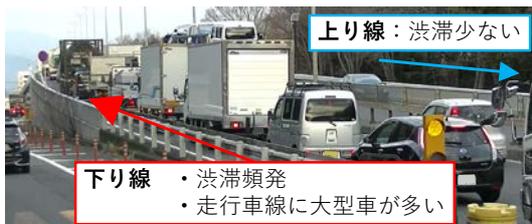
測定の結果、軸重が10tonを超過する車両が全体の3%程度あり、最大の軸重は20.6tonであった。なお、走行車線に大型車が多く、昼間の下り線に渋滞が頻発する状況を調査時に確認した(写真-3)。

写真-3 当該橋梁付近の状況(昼間の渋滞状況)

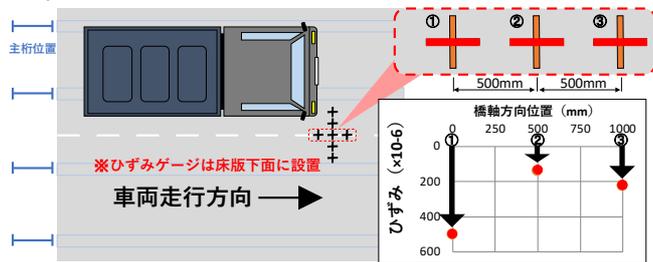
その結果、ひずみの最大値は主鉄筋方向で 741μ 、配力鉄筋方向で 502μ であり、GFRP の破断ひずみ ($40,000 \mu$ 程度) よりも小さい値であった。

また、最大ひずみ測定時のひずみ分布の例を図-1 に示す。図より配力筋方向のひずみ分布は、版としての全体的なひずみ分布ではなく、ひずみが集中する傾向が見られたことから、GFRP に変状は見られませんが、床版にひびわれが発生している可能性があると考えられた。

図-1 配力筋方向のひずみ分布の一例

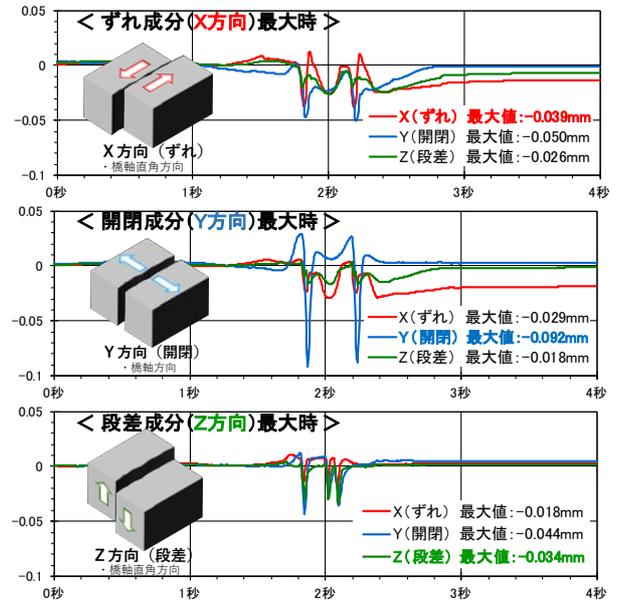
GFRP を一部撤去した床版ひびわれ位置で 3 方向変位測定器を設置し、ひびわれ開閉の挙動を検証した (図-2)。図には、各変位成分の最大値を検出した時の他の 2 方向の挙動を併せて示している。

いずれも、開閉成分 (Y 方向) が卓越していた。他の成分も同時に挙動しており、複雑な開口挙動を示した。また、ひずみが 0.1~0.2 秒程度で変化したことから輪荷重に瞬間的に応答したことが分かる。

図-2 ひびわれの時刻歴挙動 (各成分最大時)

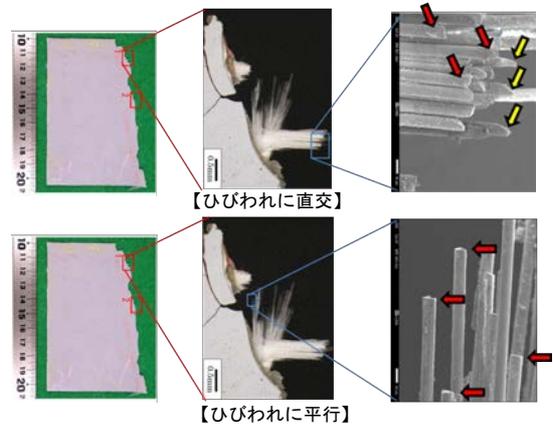
破断を生じた位置から採取した GFRP 試料について、ひびわれ部と機械的破断部の SEM 画像を比較した。SEM 観察の結果を写真-4 に示す。ひびわれに直交するガラス繊維の破断面は断面減少の痕跡 (引張破壊の形態) と断面減少をとまなわない破断痕 (せん断破壊) が混在していた。他方、ひびわれに平行なガラス繊維には、機械的に切断した場合と同様に断面減少をとまなわない破断痕が生じており、ひびわれ開口挙動と合致する結果が得られた。

写真-4 SEM 観察結果の例 (ひびわれ部)

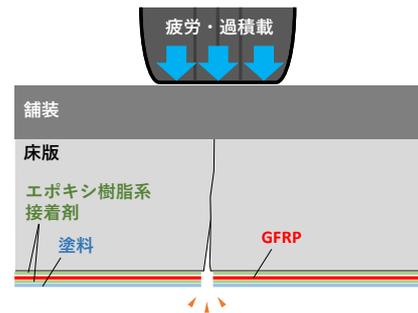
- GFRP の破断は、過大な活荷重の作用によって GFRP 貼付け前に存在したひびわれ部でのゼロスパンによ

図-3 ゼロスパンのイメージ

る破断 (図-3)、あるいは、ひびわれの複雑な開口挙動により破断した可能性がある。

- 重交通下における剥落対策では、ひびわれの事前処理や繊維シートの選定に留意が必要である。
