ポストテンション PCT 桁の塩害対策の効果に関する検証

日本工営(株) 正会員 ○松山 公年 近藤 悦郎 園田 崇博 吉良 美咲
国土交通省 関東地方整備局 関東技術事務所 非会員 窪田 光作 高橋 晃浩 入江 健夫

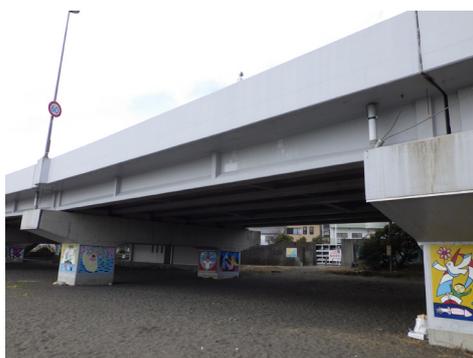
調査対象橋梁は1965年竣工の海浜部にある高架橋(全50径間, TL-20)であり、今回、調査を行った第41径間(SP-41)では、表-1に示す対策が講じられている。

写真-1 調査対象橋梁の状況

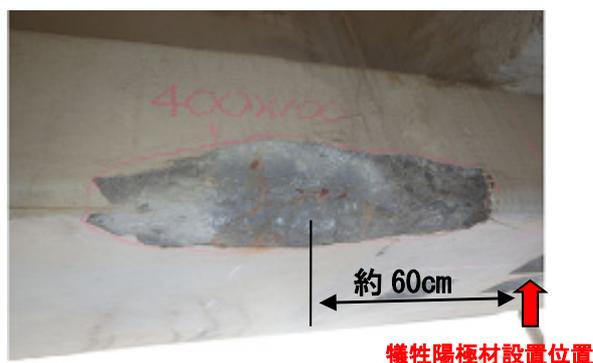
第41径間(SP-41)の海側にある外桁(G1桁)では、犠牲陽極材設置位置から約60cmの位置で剥離・鉄筋露出やひびわれが顕在化していた(写真-1)。

写真-1 損傷状況 (SP-41 劣化部 No.1 近傍)

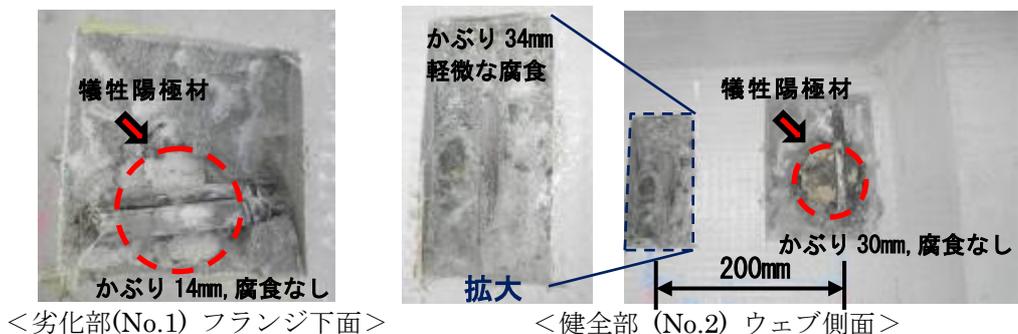
はつり調査は、第41径間(SP-41)のうち、いずれも海側の外桁(G1桁)の劣化部(No.1)と健全部(No.2)、健全部に隣接する箇所の計3箇所で実施した。はつり調査による鉄筋腐食状況を写真-2に示す。

第41径間(SP-41)において、剥離・鉄筋露出やひびわれが見られた劣化部(No.1)と、外観上の変状が見られない健全部(No.2)ともに、犠牲陽極材設置位置のスターラップ筋には、腐食は認められなかった。

一方、外観上の変状が見られない健全部(No.2)に隣接(犠牲陽極材からの位置:約20cm)するスターラップ筋(断面修復未実施部)では、軽微な腐食が見られた。

以上のように、犠牲陽極材がいつ機能を失ったか不明であるが、設置から10年が経過して、犠牲陽極材設置位置の鉄筋自体には腐食は認められないものの、近接する位置では、剥離・鉄筋露出に至ったり、軽微な腐食を生じていた。

写真-2 はつり調査結果第 41 径間 (SP-41)

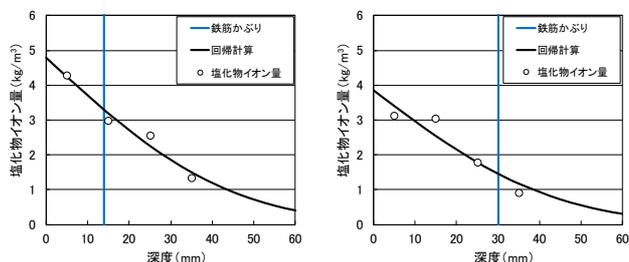
犠牲陽極材の設置位置における塩化物イオン量を確認するため、ドリル粉末・コア試料について電位差滴定法 (JIS A 1154) による塩化物イオン含有量試験を実施した。塩化物イオン含有量試験の結果、劣化部 (No. 1) の鉄筋位置塩分量は 3.3kg/m³ であり、発錆限界値 1.2~2.5kg/m³ を超える値であった。

一方、健全部 (No. 2) の鋼材位置塩分量は 1.5kg/m³ と低い値を示した。犠牲陽極材の消耗は、周辺の腐食環境で変化するとされており、劣化部の犠牲陽極材の機能が消失している一因として、当該位置の塩分量が大きいことが挙げられる。

図-1 塩化物イオンの分布

(左: 劣化部 No. 1, 右: 健全部 No. 2)
