床版における鋼板接着対策の再劣化に関する検証

日本工営(株) 正会員 松山 公年 近藤 悦郎 ○園田 崇博 吉良 美咲
国土交通省 関東地方整備局 関東技術事務所 非会員 窪田 光作 高橋 晃浩 入江 健夫

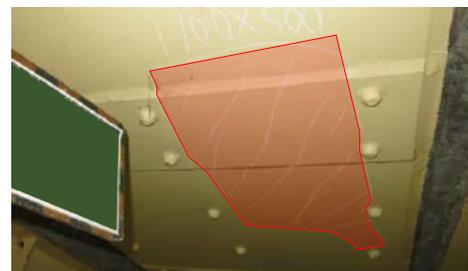
対象橋梁は 1965 年竣工の山間部積雪寒冷地にある RC 床版鋼桁橋(全 3 径間, TL-20)であり(写真-1)、1990 年に鋼板接着が施工され、耐荷力の向上が図られている。対策後の橋梁定期点検等で、写真-2 に示すような補強鋼板のうきが広範囲に確認されている。2016 年に実施された詳細調査では、補強鋼板のうきが進展していること、補強鋼板と RC 床版の境界に滞水がないこと、RC 床版が土砂化していないことが確認されている。なお、RC 床版下面のハンチ部には鋼板接着は施されておらず、白色滲出物をともなうひびわれ、剥落(写真-3)が確認されている。

写真-2 補強鋼板のうき状況(赤色部分)

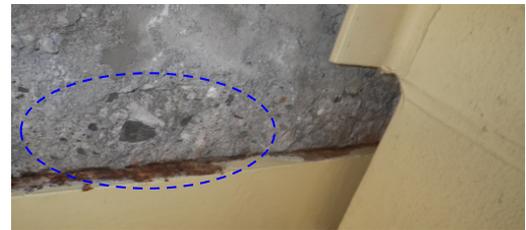
写真-3 ハンチ部の剥落状況(青色部分)

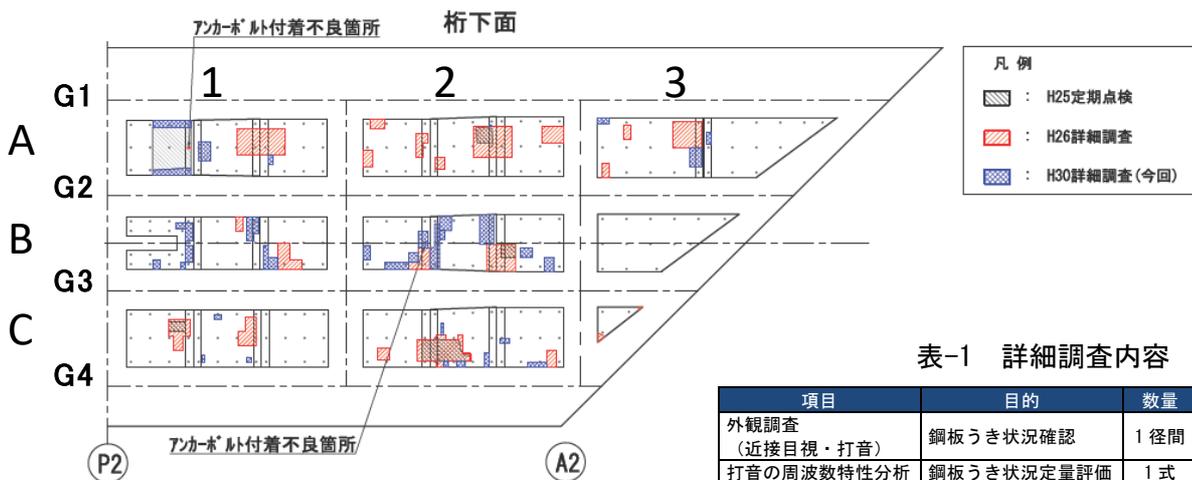
図-1 外観調査結果(第 3 径間 鋼板接着うき部)

補強鋼板のうき状況を確認するため、近接目視とハンマーによる打音調査を実施し、直近の定期点検結果(2013年)及び詳細調査結果(2014年)よりも、さらにうきの範囲の拡大を確認した。(図-1)

橋軸方向で見ると、補強鋼板の添接板でのうき範囲拡大が顕著であり、一部では添接板から親板にうきが拡大していた。さらに、添接板のボルト2本にうきの発生が確認された。

文献¹⁾によれば、鋼板接着補強後の鋼板のうきは、添接板から親板へ拡大するとともに、コンクリートアンカー部の変状を生じた後、押抜きせん断破壊に至る。今回の調査結果でも同様の傾向が確認できたことから、疲労劣化が進展していると考えられる。

橋軸直角方向で見ると、4主桁で区切られた床版のうち、G2-G3間でのうき範囲拡大が顕著であった。橋面の車両走行軌跡と照合すると、G2-G3間は上下線両方の輪荷重の影響を受ける位置であったため、劣化が進展したと推察された。

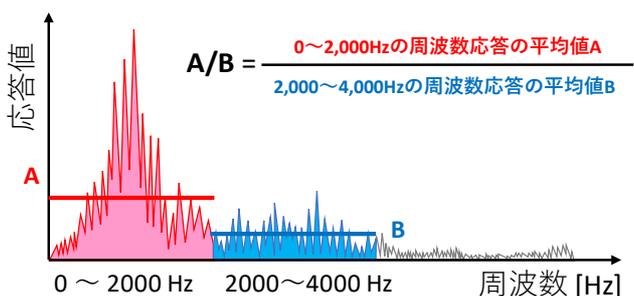
図-2, 表-2 に示すように、健全部とうき部の打音の周波数特性を比較すると、うき部では0~2,000Hzに周波数ピークが見られたが、健全部では明確な周波数ピークが見られなかった。今回の調査結果からは2,000Hzを境として、その前後の周波数応答の平均値の比(A/B: 相対値のため無次元量)を指標とすれば、うき状況を定量的に評価できる可能性があると考えられる。

図-2 周波数特性分析の指標 A/B の考え方

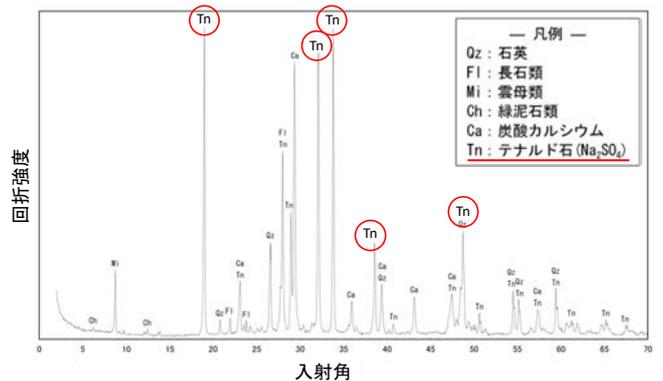
RC床版ハンチ部の損傷原因を分析するため、はつり調査により採取した試料及び現地にて取得した剥落片を用いてコンクリート表面の白色滲出物の粉末X線回折を実施した。(図-3) その結果、硫酸ナトリウム (Na₂SO₄) が検出されたため、硫酸塩劣化である可能性が高い。これは、冬季散布の凍結防止剤が床版上面から浸透することによって生じたと推察される。床版ハンチ部に貫通ひびわれが発生しておりRC床版の損傷がさらに進行する危険性があると考えられる。

図-3 粉末X線回折結果(赤丸印の反応がTn:Na₂SO₄)
