クリアスカイ工法による遮音壁の透光性機能回復実験

一般社団法人 日本建設機械施工協会 施工技術総合研究所 正会員 ○榎園 正義
 一般社団法人 日本建設機械施工協会 施工技術総合研究所 フェロー 谷倉 泉
 株式会社エコ・24 長田 清孝
 株式会社エコ・24 正会員 吉鋪 和彦

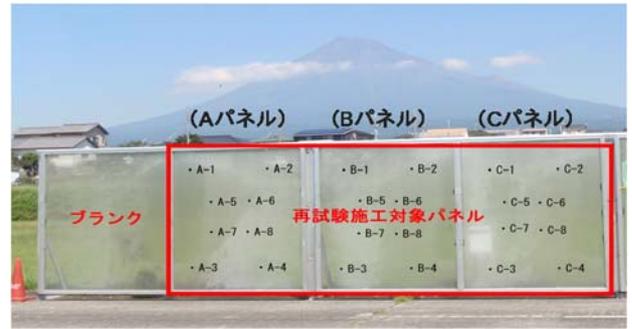
①対象材料（写真1のポリカ板）

③測定箇所と測定位置（写真1）

A～Cの3パネル各8測点の合計24測点とした。

写真1 実験対象の透光性遮音壁 (記号は、パネル箇所と測定位置)

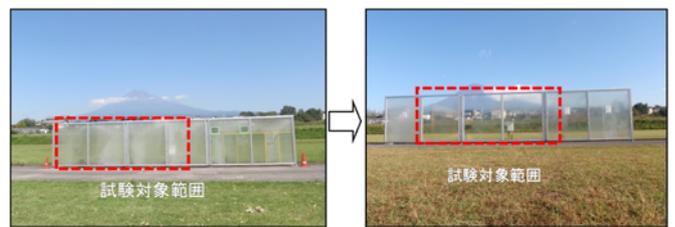
施工前後のポリカ板の状況を写真2に示す。

(a) 施工前 (b) 施工後
写真2 施工前・施工後の状況

下地処理としてのWJの噴射圧は、中圧 (AMpa) 以下で、パス回数が2回以上では目視評価と透過率ともに低下する傾向があり、素地に対して過負荷状態となることから、パス回数は1回が最適であった。

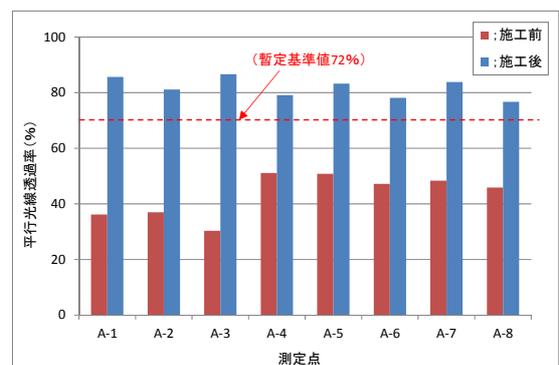
クリアスカイ工法による施工前・施工後の透過率測定結果を図2に示す。施工後の透過率は、全て暫定基準値 (72%) 以上を十分に満足し、80%前後の透過率が確保できる結果が得られ、透過率の回復に有効な方法であることを確認した。

図2 平行光線透過率測定結果の例(Aパネル)

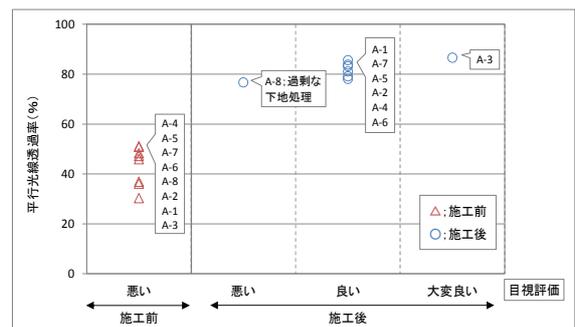
施工前の目視評価は、図3に示すようにAパネルの全測点で「悪い」評価であったが、施工後は測点A-1～A-7では「良い」、「大変良い」となった。ただし、測点A-8はパス回数が2～3回負荷をかけていることから過負荷状態となっているものと推定される。また、施工後の透過率と目視との評価結果は、概ね相関が見られた。

図3 目視評価結果の例(Aパネル)
