NEXCO 中日本リニューアル工事 辰野トンネル改良工事

熊谷組 正会員 ○大橋 勇詩 今井 裕之

工事名称は中央自動車道（特定更新等）辰野TN～伊北IC間改良工事（平成28年度）で、発注者は中日本高速道路株式会社八王子支社、施工者は利エンタル白石株式会社と株式会社熊谷組の共同企業体である。場所は長野県岡谷市川岸東～長野県上伊那郡辰野町で、施工延長は約9km。工期は2016年12月8日～2019年8月24日であり、工事内容は橋梁床版の架け替え、トンネルの補修・補強、法面の安定性向上である。

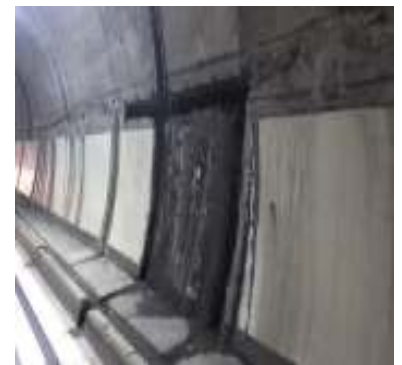
覆工にはひび割れが数多く発生しているが、幅は1mm以下が多く、最大でも2mm以下である。ひび割れからの漏水も見られ、冬季には氷柱となり維持管理上の問題となっている。また、監査廊も劣化しており、既設の路肩排水溝は泥により閉塞してほとんど機能していない。当該トンネルは寒冷地に位置するため、トンネル坑口部のRC構造区間では冬季の凍結防止剤散布による塩害によるひび割れ、はく離などの損傷がみられる。坑口の面壁表面にはアルカリシカ反応の兆候である亀甲状のひび割れが見られる。

写真2 トンネルの劣化状況

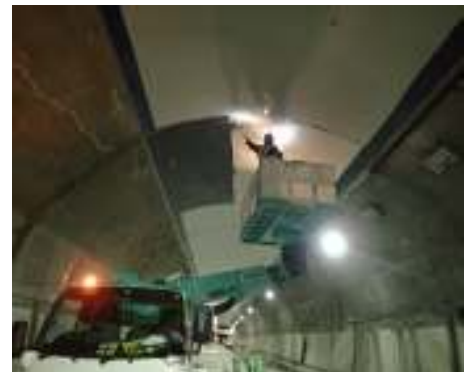
写真 3 炭素繊維シート施工状況

トンネルのひび割れの発生状況をもとに判定される覆工の健全度評価がⅢ-1 のスパンについてトンネルアーチ部（スプリングラインより上部）に炭素繊維シート（200g/m²、燃焼試験適合）を貼った。また、覆工の厚さが不足している個所には内巻補強（支保工+内巻き工）を施工する。
