## 道央自動車道 江丹別トンネルにおけるコンクリート舗装版の補修

東日本高速道路株式会社 ○正会員 石川尚樹\*  
東日本高速道路株式会社 山本陽一

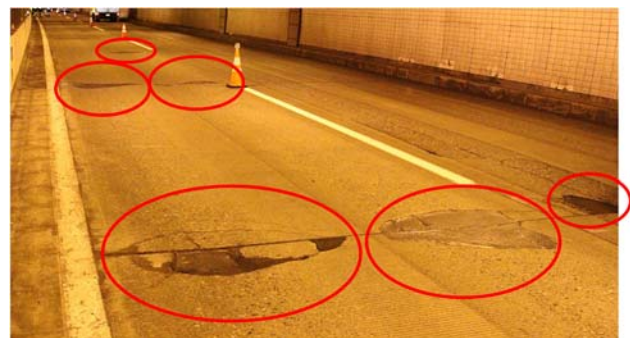
平成 23 年以降、半楕円形のクラック及びポットホール損傷が多数発生していた。補修用のアスファルト合材にて応急補修を施した写真を写真-1に示すが、原因を追究した上で本補修が改めて必要となる。

写真-1 ポットホール応急補修跡

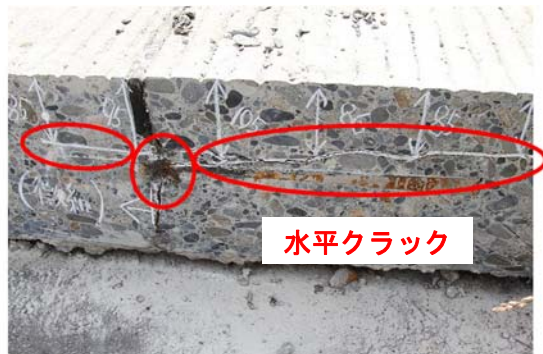
損傷の原因及び発生メカニズムを特定するため、損傷が発生したコンクリート舗装版を開削し、コンクリート舗装版内部の状況を確認した写真を写真-2, 3に示す。平成28年7月及び平成29年8月に計19箇所で行った調査により、①鉄筋の腐食及び腐食した鉄筋周辺のコンクリートの脆弱化、②脆弱化したコンクリートから水平クラックの発生、③（併せて実施した平板載荷試験により）コンクリート版と路盤との間に空洞はなく、路盤の支持力に問題は無いことが確認されている。

写真-2 コンクリート舗装版内部の状況 その1

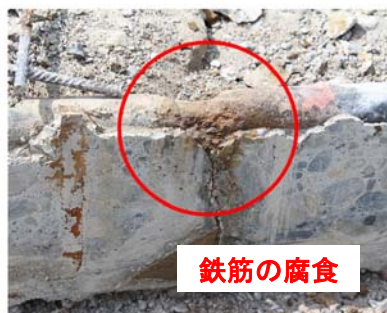
写真-3 コンクリート舗装版内部の状況 その2

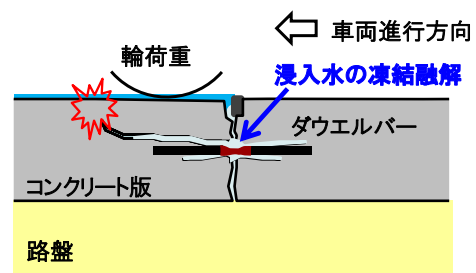
図-4 推定される損傷メカニズム

上述の①～⑤より推定される損傷メカニズムのイメージ図を図-4に示す。目地の隙間から水が浸入、鉄筋が腐食膨張し、付近のコンクリートが脆弱化する。コンクリート脆弱部での凍結融解作用により、水平クラックが発達する。水平クラックが輪荷重により更に発達し、路面に至るとポットホールとなる、という一連の流れが推定される。
