## 地下鉄トンネルにおける塩害対策補修工法の改善

(株)メトロレールファシリティーズ 正会員〇 渡辺 貞之、圓山 孝徳、江渕 敦  
東京地下鉄(株) 湯沢 駿  
(株)CORE 技術研究所 正会員 小椋 紀彦

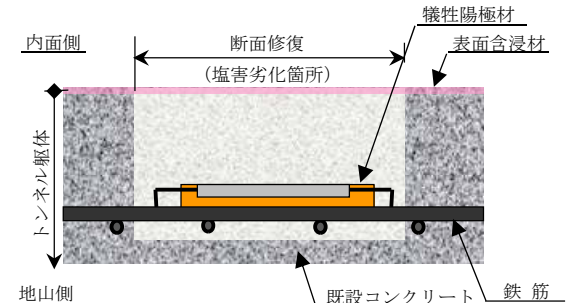
図-1 塩害対策補修の概要図

定期的な検査により、剥離や剥落が判明し、「要補修」と判定された箇所では漏水や漏水跡がある部分については、塩化物イオンの浸入による劣化であるか否かを特定するため、硝酸銀溶液を構造物表層へ噴霧する方法を用いた。この方法は、硝酸銀溶液と塩化物イオンが反応することで白色の塩化銀が生成されることを利用したものである。硝酸銀溶液の噴霧により、構造物表層から塩化物イオンの付着が確認できなかった箇所は、従来通りの補修工を実施し、塩化物イオンの付着が確認できた箇所は、塩害対策補修を行うこととしている。塩害対策は、塩分の浸透および劣化状況に応じて補修を行うこととし、塩化物イオンが表面に付着し、かつ既に変状が発生している箇所では、劣化箇所の斫り落とし後、鉄筋ケレン、犠牲陽極材設置、断面修復、表面含浸材塗布を実施している(図-1)<sup>2)</sup>。一方、塩化物イオンが表面に付着しているが、外観変状が発生していない箇所では、表面含浸材の塗布のみを実施している。

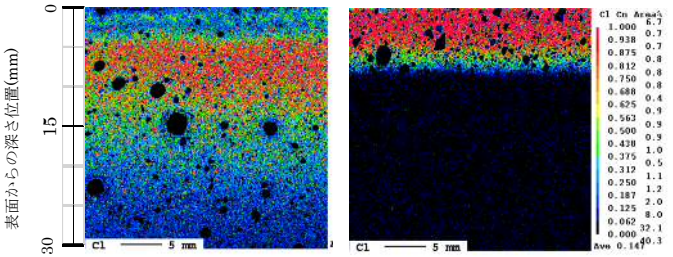
図-2 塩化物イオン浸透深さ  
(左：材料A、右：材料C)

また、材料 A と材料 C について塩化物イオンの浸透試験の結果を図-2 に示す。

3%の塩分溶液中に 63 日間浸漬した結果であるが、材料 A では、分析下 30mm 程度までの広範囲に塩分の浸透が確認された。一方材料 C では、塩分の浸透は 8mm 未満であった。これらの結果から総合的に判断し、材料 C を塩害補修工法の使用材料に選定した。

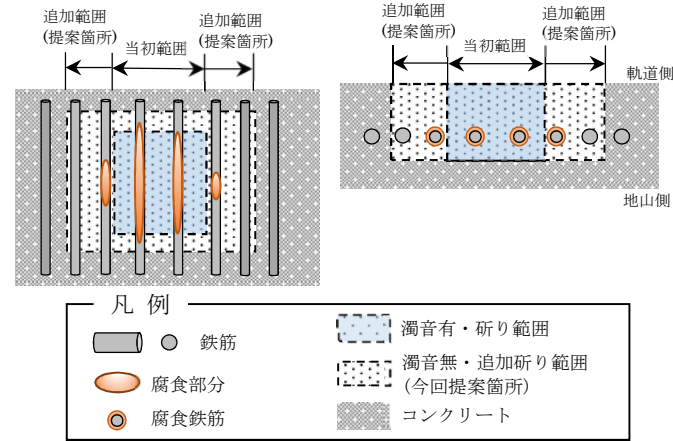
図-3 研り範囲比較図(左：平面図、右：断面図)

東京メトロの塩害補修範囲の選定は打音検査により濁音が確認された範囲に硝酸銀溶液を噴霧して白色に変化する範囲を補修対象箇所として対応している。塩害補修範囲の選定について、補修対象箇所において、最外縁の鉄筋に腐食が確認された場合、周辺部の打音を行い、濁音が認められない場合には対象範囲を拡大することなく補修を行うことを検討した。補修範囲について図-3 に示す。これは、設置した犠牲陽極材と表面含浸材の効果によって隣接する鉄筋にも防食効果が期待でき腐食の進行を抑制するとともに、定期的な検査による継続した監視により、万

が一補修箇所に劣化が生じた場合でも即座に対応することができるためである。
