## 新幹線トンネル補修工の物性試験結果に関する一考察

○JR 東日本 正会員 込山 実  
JR 東日本 正会員 山村 啓一

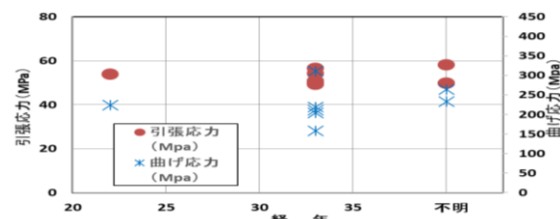
図-5 導水工（塩ビ）引張・曲げ強度（経年）

導水工（塩ビ）の結果を図 - 5, 6 に示す。経年および坑口からの距離別とも、引張強度、曲げ強度とも大きな強度の違いは確認できなかった。これは、導水工（塩ビ）の材質である硬質塩化ビニルの劣化要因<sup>2)</sup>である紫外線等の影響がトンネル内では受けにくいこと、もしくはその影響が小さいものと推測される。

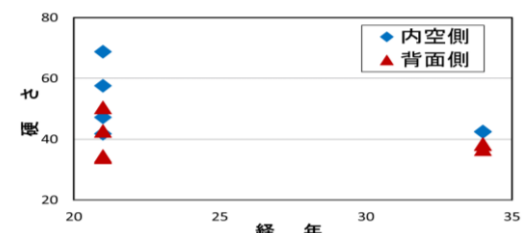
図-7 導水工（ゴム）硬さ

導水工（ゴム）の結果を図 - 7 に示す。経年により硬くなるといった傾向は見られなかった。一方で相対的にトンネル内空側が背面側に比べて硬い傾向が確認された。これは材料であるクロロプレンゴムの劣化要因<sup>2)</sup>であるオゾン等の影響がトンネル内空側で受けやすいと推測されるが、いずれの試験体にも破損や割れなどは発生しておらず健全な状態であるため、樋としての導水機能は有していた。

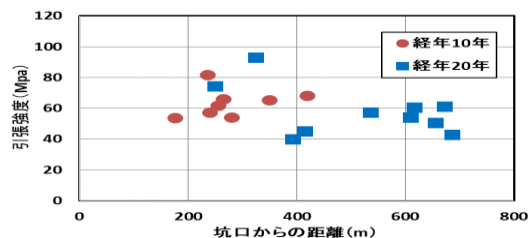
図-8 当て板（FRP）引張強度

当て板（FRP）の結果を図 - 8, 9 に示す。引張強度及び曲げ強度とも経年および坑口からの距離別で大きく強度が異なるものは確認できなかった。一方で、経年 20 年の試験値が経年 10 年よりも低い傾向が確認された。これは製造時の強度が経年 10 年と 20 年とでは異なると考えられたため、簡易的に試験片を焼成しガラス繊維量を計測した。その結果、経年 10 年の方が経年 20 年に比べガラス繊維量が多いことが分かり、その違いから強度に差があると考えられた。以上のことから経年で強度が低下したとは一概には言えないと考えている。

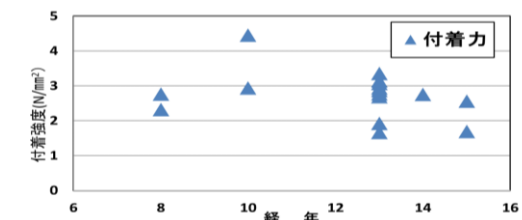
図-10 シート工(AAA)付着強度

シート工（AAA）の結果を図 - 10 に示す。経年により付着強度の値が低いといった傾向は確認されなかった。また、付着強度目標値である  $1.5\text{kN/mm}^2$  以上は、すべての試験体で確保されていた。
