集水井の洗浄効果と効果的な維持管理手法の一考察

株式会社ネクスコ東日本エンジニアリング	正会員	○石川 巧太
株式会社ネクスコ東日本エンジニアリング	法人会員	山下 真佑
株式会社ネクスコ東日本エンジニアリング	正会員	西村 光司
株式会社ネクスコ東日本エンジニアリング	法人会員	奥村 欣司
株式会社ネクスコ・メンテナンス関東	法人会員	湯本 正士
株式会社ネクスコ東日本エンジニアリング	フェロー会員	永井 宏

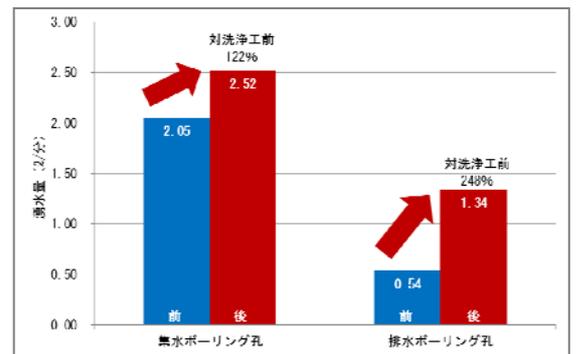
また集水・排水ボーリング孔は経年により目詰まりや管閉塞等を起こすため、高圧洗浄機を用いた集水・排水ボーリング孔の洗浄（以下、「洗浄工」という。）を実施している。長野地区の集水井に対し、洗浄工前後に計測した湧水量の平均を図-1に示す。集水・排水ボーリング孔とも洗浄工後には湧水量が増加し、洗浄工の効果を確認した。

図-1 洗浄工前後の湧水量

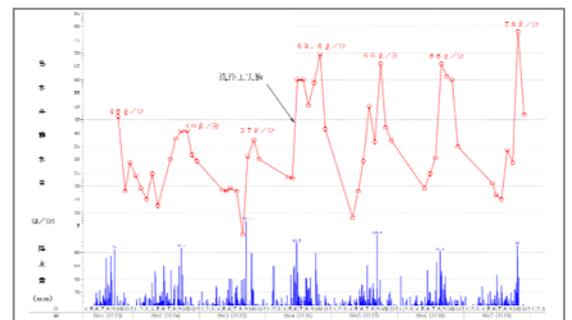
排水ボーリング孔からの排水量と降雨量の経年変動を調査した例を図-2示す。調査は天候に関係なく月1回の頻度で排水量(ℓ/分)を計測した。当該集水井は2014年度に集水ボーリングの洗浄工が実施されたことにより排水量が増加しており、その後効果が継続していることがわかる。また降雨量と排水量の変動に着目すると概ね降雨量に連動しているが、排水量の変化は集水井固有のものがあると考える。

図-2 排水量-降雨量 経年変動図

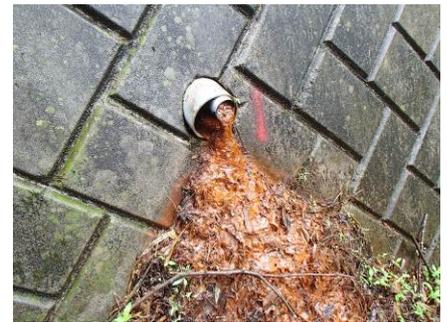
既往の研究²⁾によると、目詰まりが起こる原因として地下水中の鉄細菌が関与している場合が最も多く、全

鉄量が 1mg/ℓ 以上の場合には、施設設置後 6 ヶ月以内でも発生する可能性があり、0.1mg/ℓ 以下であれば集水ボーリング孔洗浄後 6 年経過した時点でも孔口に赤褐色の付着物が少量認められる程度であることが確認されている。また基岩地質および pH と集水ボーリング孔閉鎖の有無についての研究もなされているが、いずれも関連性が認められていない。

また地すべり対策として集水井工が施工されている斜面においては水抜きボーリング工が併用されていることが多い。写真-1 および写真-2 に示すように、のり面に施工された水抜きボーリング工の孔口においても同様な事象が確認される場合がある。今後、集水井に関する現場点検の記録においては、このような情報も併せて記載し、維持管理に役立てることが重要である。

写真-1 鉄細菌による目詰まり

上述のように洗浄工は目詰まりや管閉塞等に対して効果的である。ただし集水井ごとの周辺環境により目詰まりや管閉塞等の形態や発生速度に違いがあることが判明しているため、集水井ごとの適切な洗浄サイクルを求めるには、現在実施している洗浄工前後の湧水量計測に加え、全鉄量の調査を行い集水井ごとに目詰まりや管閉塞等の発生速度および要因を把握することが必要となる。

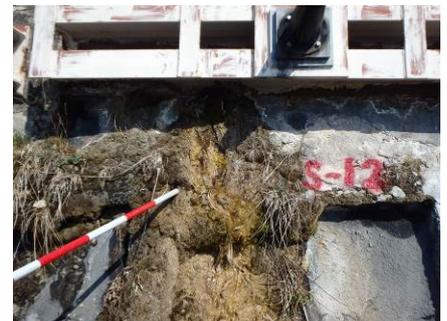
写真-2 砂質分が固化した目詰まり

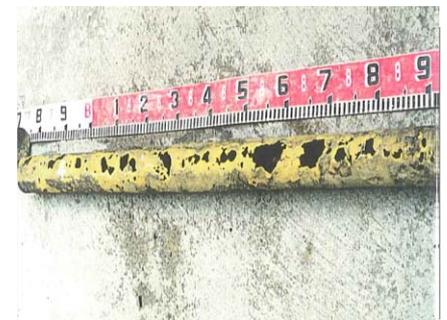
既往の研究³⁾によると、円形鉄管(SGP 管)で施工された集水井の集水ボーリング孔のストレーナ部分や管底部に腐食欠損が生じていることが確認されており、特に施工後 10 年以上経過した場合に顕著であることが確認されている(写真-3)。

集水井は地すべりの後背斜面や地すべり内に設置され、排水ボーリングは地すべりの外周もしくは内部を通過している場合が多い。したがって排水ボーリング孔の損傷は集水した地下水を再び地すべり近傍に排水することになり、斜面の不安定化に繋がる。

写真-3 集水ボーリング孔の管底部腐食欠損状況³⁾

今後は排水ボーリング孔の健全性を定期的に調査し、必要に応じて耐食性の高い管への更新が必要である。
