# アルミニウム系流電陽極方式電気防食の試験的適用に関する一考察

東日本旅客鉄道(株) 正会員 ○堀澤 誠  
東日本旅客鉄道(株) 正会員 廣田 元嗣

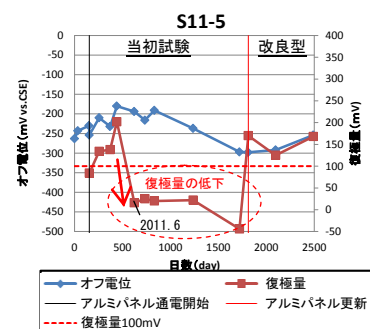
図-3 復極量とオフ電位の経年変化

2010 年 3 月の試験施工後、定期点検で電位等を測定してきた。復極量とオフ電位 ( $E_{io}$ ) の経年変化を図-3 に示す。オフ電位の値は、二酸化マンガン照合電極と飽和塩化銀照合電極で測定した値を飽和硫酸銅 (CSE) 基準に換算した。パネル設置直後、復極量が十分に得られない箇所もあったが、概ね半年程度で安定した。しかし、その後 1 年 3 か月経過した 2011 年 6 月の点検では急激に復極量が低下した箇所が散見され、その後の追跡調査でアルミパネルへの導通不良が確認された。

定期点検での測定データや外観検査結果よりパネルと導通材（固定レール）の接触不良が生じやすく、防食電流が停止することが大きな課題であると考え、2014 年 6 月（防食後経過 4 年 3 か月）に当初のアルミパネルを撤去し、改良型アルミパネルに取り替えた。

改良型パネルの防食システムは、課題であった通電不良を解決するため、パネルと導通材の固定をレールにはめ込む方法（面接触）から耐候性のあるチタンビスで導通材とパネルを直接機械的に固定する方法に変更した。

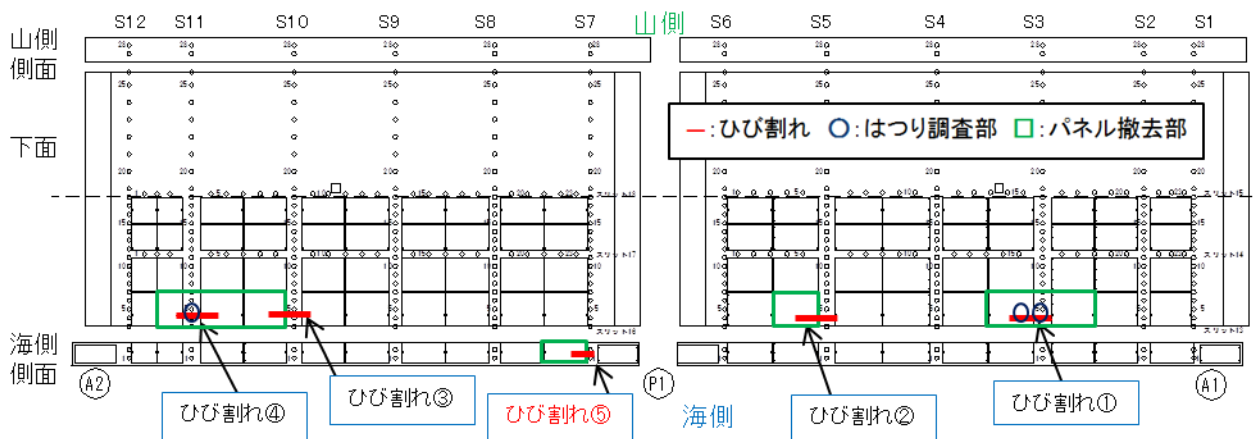
図-4 アルミパネル配置図およびひび割れ箇所

2017 年 5 月にひび割れ周囲のパネルを一部取り外し、ひび割れ①～⑤について調査した(図-4 参照)。ひび割れ①の状況を図-5 に示す。ひび割れ①の幅は 2016 年に 0.40mm であったが、0.85mm に拡大し変状が進行した。はつり調査より鉄筋が腐食しており、ひび割れも鉄筋位置から生じており鉄筋腐食によるひび割れであるといえる。ひび割れ①に近い測定箇所 S3-5 の測定データを図-6 に示す。パネル設置直後から 1 年半くらいの期間は、復極量が 100mV 未満の時期が多く、防食効果が不十分であった可能性がある。また、当初パネルの撤去前の導通状況を確認すると、絶縁となっているものが多かったことから、当初試験期間には十分な防食効果が得られなかった可能性が高い。理由としては、図-7 に示すようにパネルと固定レールの接触面にレール材の白色腐食生成物が付着・堆積することで、パネルと導通材が接触不良を起し絶縁状態になったためだと考えられる。
