## ASR 劣化を生じた橋梁（桧山橋）の補修方針について

東日本高速道路(株) 東北支社 建設事業部 正会員 ○高久 英彰  
 東日本高速道路(株) 東北支社 建設事業部 正会員 小野塚 和博  
 (株)ネクスコ・エンジニアリング東北 正会員 羽柴 俊明  
 東日本高速道路(株) 東北支社 技術部 正会員 安川 義行

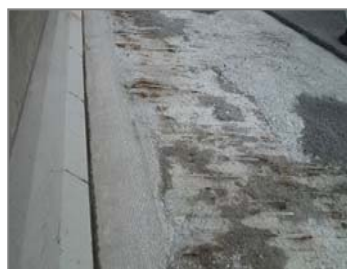
八戸自動車道に位置する桧山橋（PC3 径間連続合成桁，昭和 61 年 7 月竣工・11 月供用開始）において，一次床版下面には白色の析出物を伴ったひび割れ，上面にはポットホールが発生・かぶりコンクリートの砂利化・鉄筋露出（腐食），橋脚上の連結部側面および主桁側面には橋軸方向にひび割れが生じている状況であった（写真 1，2）．これに対し二次床版においては目立った劣化は見受けられなかった．なお，一次床版の劣化は，平成 14・15 年度に実施された調査においても確認されており，当時の偏光顕微鏡観察・促進膨張試験等の調査結果から，劣化は ASR に起因するものであることが推察されていた．

写真-1 一次床版上面劣化状況

調査結果より、一次床版および横桁は全般的に劣化が見受けられ、特に一次床版については圧縮強度・静弾性係数ともに低下し劣化が著しいことが確認できた。また、二次床版および主桁は残存膨張性があり、部分的に塩化物イオンも多く含有しているため将来的な劣化が懸念されるものの現時点では比較的健全であると確認できた。これより、一次床版・横桁については取替えを含めた抜本的な対策が必要であるが、主桁・二次床版の劣化は限定的であることから橋梁全体を架け替えることなく部分的な補修で十分であると判断した。

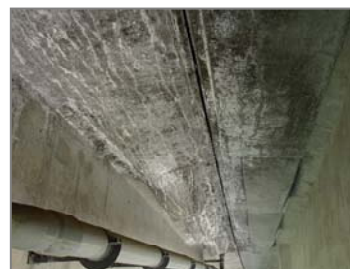
写真-2 一次床版下面劣化状況

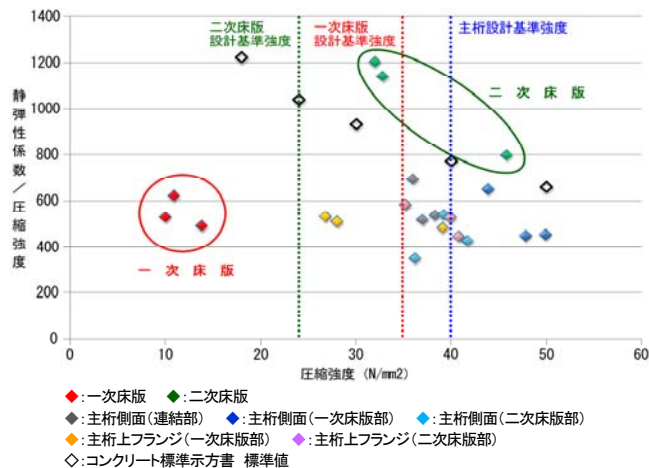
図-3 圧縮強度と静弾性係数の関係

図-3 に示すように，コンクリート標準示方書の標準値を基準とした場合，二次床版は標準値以上であるのに対し一次床版は標準値から大きく低下していた．また，主桁部は床版に比べばらつきがあるものの，一次床版に隣接する上フランジ部で低下していた．これより，一次床版部において構造的な劣化が著しいことが確認された．

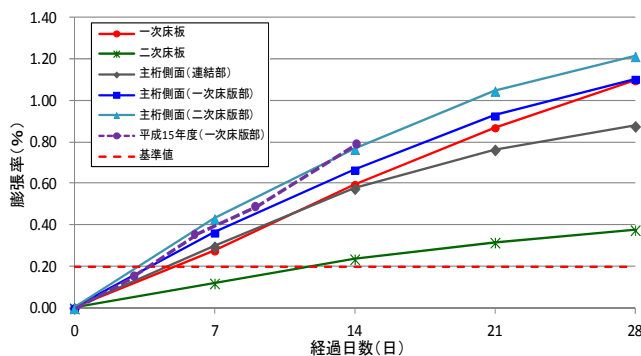
図-4 促進膨張試験結果(カナダ法)

カナダ法により実施した促進膨張試験の結果を図-4に示す。全ての箇所において14日後の膨張率が0.20%を超過し、今後の残存膨張性は有害であると判断された。平成15年度に実施した一次床版の膨張率と比較しても同等の膨張率を示す結果となったことから、一次床版においては現段階でもASRは収束しておらず、今後も膨張が進むことが考えられる。

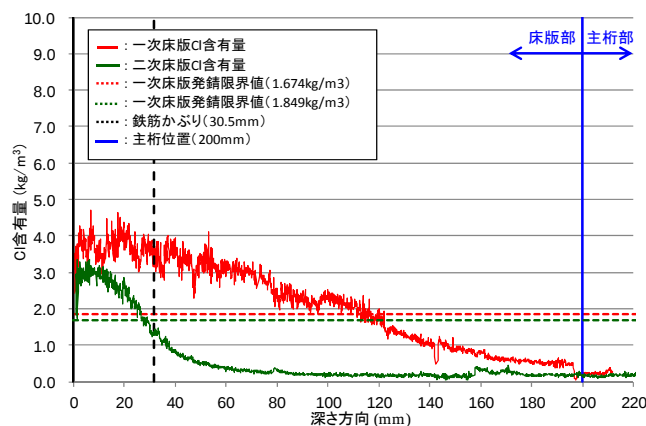
図-5 塩化物イオン含有量(主桁上)

一次床版では、図-5に示す通り、表面から120 mm程度の深さまで発錆限界値を超える塩化物イオンが含有しているが、主桁上面部までは浸透していない状況であった。また、二次床版および主桁側面部では、表層部にのみ塩化物イオンが含有していた。
