## 画像診断技術による火力発電所R C煙突調査および変状抽出高精度化への展望

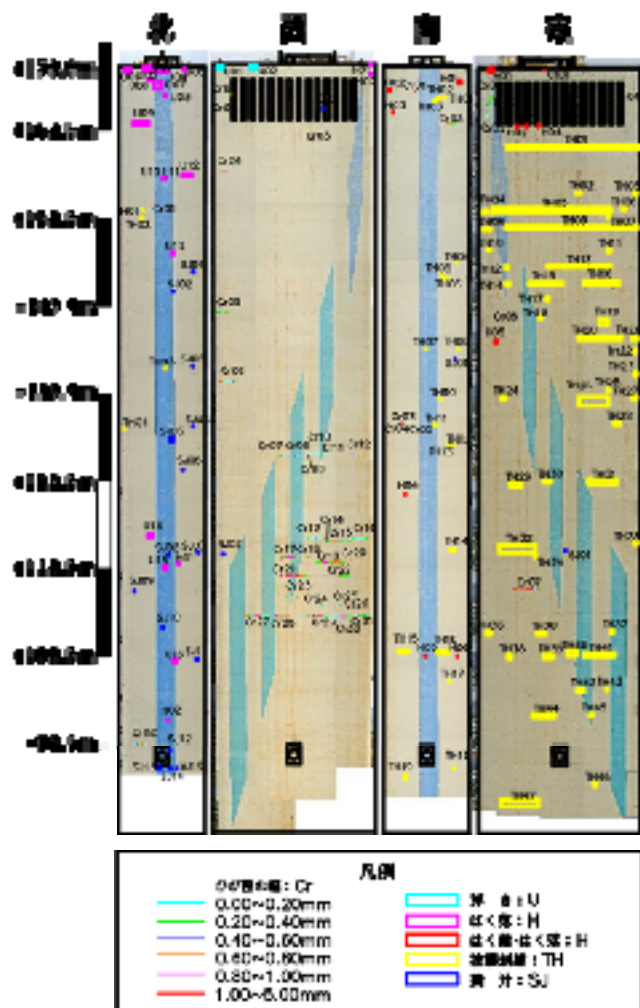
図-2 地上画像による変状抽出結果

よび接合を行い、変状（ひび割れ、浮き、剥離・剥落、塗膜剥離、錆汁）を抽出した。地上画像による抽出結果を図-2に示す。

その結果、煙突本体には、ひび割れ 45 箇所、剥落 15 箇所、浮き 18 箇所、錆汁 17 箇所、塗膜剥離 70 箇所の変状が確認された。

ひび割れは、コンクリートの打継ぎに沿って水平方向に生じているものが多く幅は0.11~1.2mmであったが錆汁の発生はなかった。

剥落部は鉄筋の露出が確認されているところもあり、錆汁の発生も確認された。

浮きの寸法は縦 0.15~0.76m、横 0.14~1.65mであったが可視的な変状は確認されなかった。

煙突表面に塗布された塗膜は全体的に劣化が進行し剥離している箇所も見られた。

全体的に、現状では塩害や中性化などによる深刻な劣化は生じていないものの、軽微な損傷は確認されたため予防保全の観点からも計画的な対策を行うことが望ましいと考えられる。

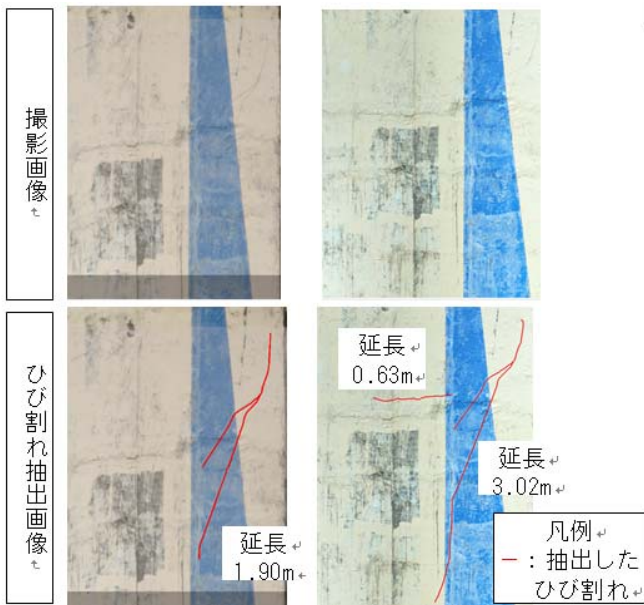
写真-2 ひび割れの比較(左:地上画像、右:空撮画像)

写真-2 では、新たに微細なひび割れが抽出できており、また既知のひび割れも延長が長くなっている。

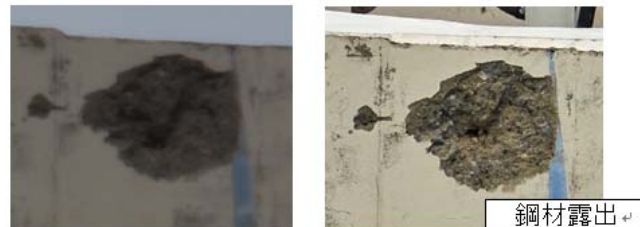
写真-3 煙突頂部剥離の比較(左:地上画像、右:空撮画像)

また、写真-3 では、地上画像からでは確認が困難であった剥離部の鋼材露出を確認できている。
