非接触音響探査法を用いたコンクリート表層欠陥探査技術の開発 —長距離計測に関する検討(Ⅲ)—

桐蔭横浜大院	正会員	○上地 樹
桐蔭横浜大院	正会員	杉本 恒美
桐蔭横浜大院	正会員	杉本 和子
桐蔭横浜大院	正会員	小菅 信章
本州四国連絡高速道路株式会社	正会員	川上 明彦
佐藤工業株式会社	正会員	歌川 紀之

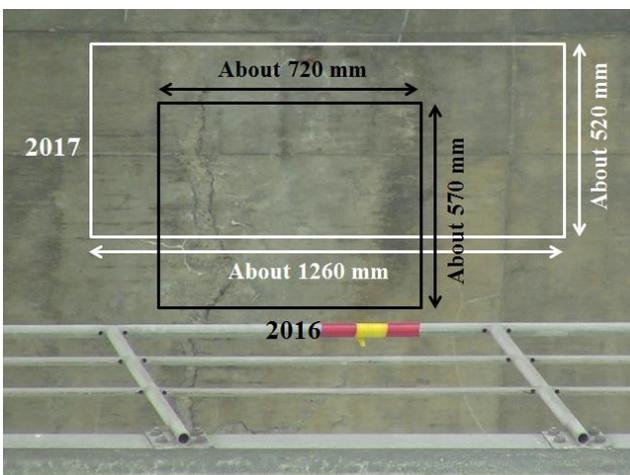
Fig.2 計測範囲図(黒枠 : 2016年, 白枠 : 2017年)

非接触音響探査法による計測範囲図を Fig.2 に示す。黒枠が 2016 年、白枠が 2017 年の計測範囲図である。2016 年の計測ポイント数は 7×11 の計 77 ポイント、計測間隔は縦約 95 mm 横約 72 mm に設定され、2017 年の計測ポイント数は 9×15 の計 135 ポイント、計測間隔は縦約 65 mm 横約 90 mm に設定された。

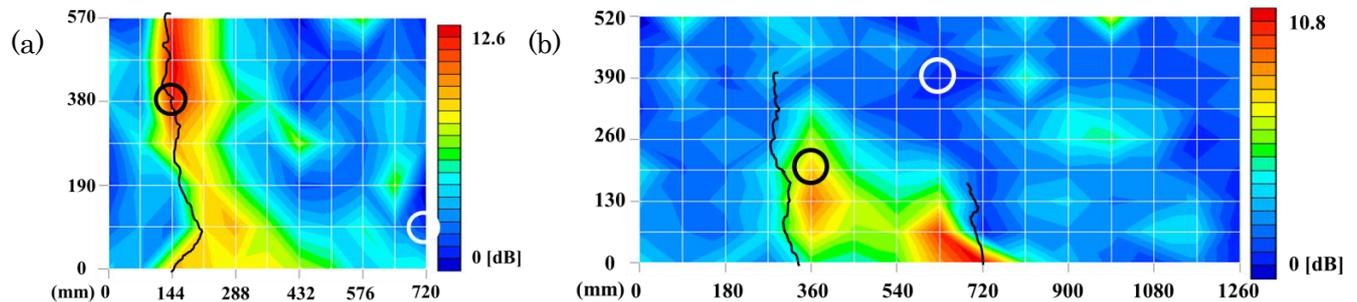
Fig.3 振動エネルギー比分布図(200-500 Hz) (a)2016年 (b)2017年

非接触音響探査法により検出された、振動エネルギー比の分布図を Fig.3 に示す。(a)が2016年、(b)が2017年の結果である。振動エネルギー比の定義を式(1)に示す(*VER*: Vibration Energy Ratio, *PSD*: Power Spectrum Density)。Fig.3 において、赤色に近いほど振動エネルギーが高く、大きく振動していることを示している。二つの結果を比較すると、2017年の結果では新たに亀裂が発生し、振動エネルギーの高い領域が図中の右側に拡大している結果が検出された。この結果から、内部の欠陥が2016年よりも広がっていると考えられる。

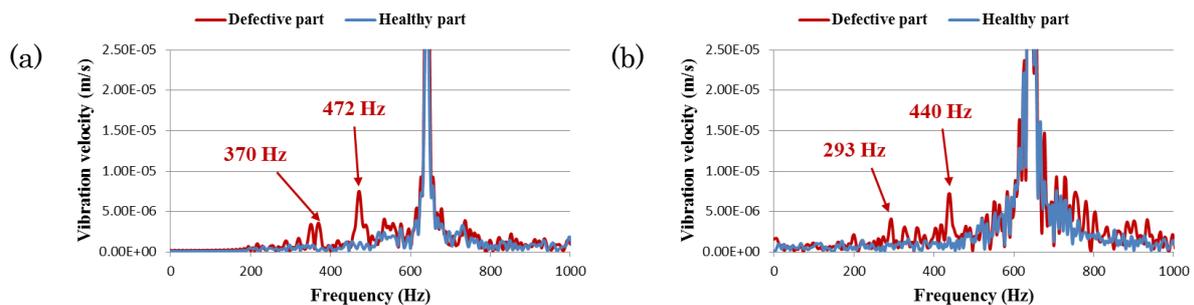
Fig.4 振動速度スペクトル図 (a)2016年 (b)2017年

前述した Fig.3 における、○で囲った計測点(黒丸：欠陥部，白丸：健全部)の振動速度スペクトルを Fig.4 に示す。欠陥部の共振周波数を比較すると、2017年の結果では2016年よりも共振周波数が低くなっていることが分かる。非接触音響探査法は欠陥部のたわみ共振を利用しているため、欠陥部が広がると検出される共振周波数が低下する傾向がある。この事からも、今回検出した箇所では内部欠陥が拡大している可能性が高いと考えられる。

今回は、2016年に計測した因島大橋東高架橋の床版下面を対象に、再現性の確認と欠陥の進行状況の検出・把握を行った。実験の結果、計測対象の内部欠陥が拡大している可能性が高い事が確認された。
