## 路面下空洞調査における統合物理探査の適用性

The applicability of integrated geophysical method for subsurface survey under paved road

(株)ネクスコ・エンジニアリング北海道 正会員 ○平田 司  
 (株)ネクスコ・エンジニアリング北海道 原田 真

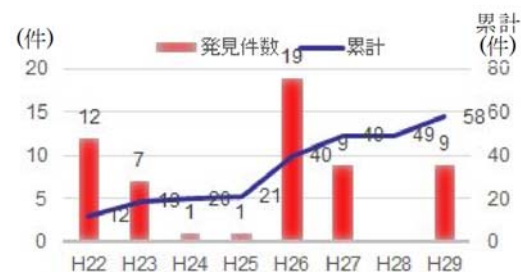
図 2.2 空洞発見件数

平成 22 年度から、これまでに 58 箇所の空洞を発見している(図 2.2)。これらの空洞発生状況を整理すると、空洞が集中して発生する区間があることがわかる(図 2.3)。また、集中して発生する区間では、空洞が再発する傾向が認められた。

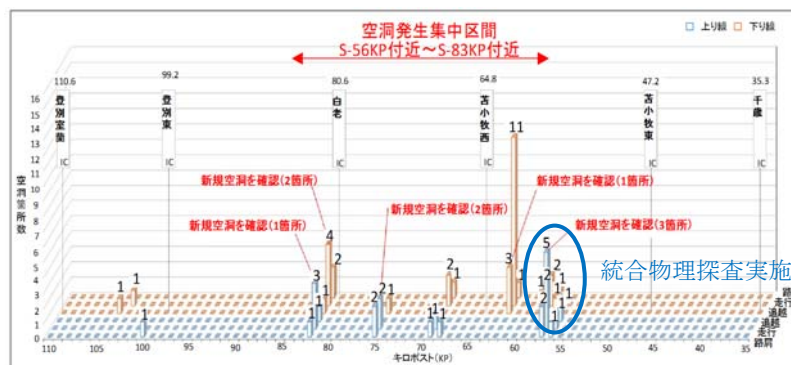
図 2.3 上下線車線ごとの空洞発生状況

調査実施箇所は、これまで7 箇所(図 2. 3)の空洞が発見されている箇所であり、図 4. 1 に示す盛土区間である。この盛土には現地発生材を使用しており、火山灰や軽石などの水に侵食されやすい土質である。その基礎地盤は、苫小牧川沿いの湿地となっており、泥炭層が分布している。

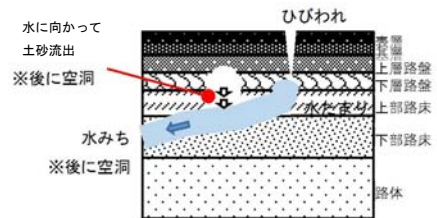
図 3.1 クラック起因タイプ

路面下空洞の発生原因は、路面に発生した横断クラックに雨水等が侵入し、路面下の土砂等が流出後、空洞  
 キーワード 路面下空洞調査, 火山灰質土, 統合物理探査

化し、陥没に至るものと考えられてきた(図 3. 1)。しかし、路面の変状や周辺の地形・地質、水みち等の形成状況等を分類・集約すると、横断クラックに起因するような表面からの空洞化と、地中内部から空洞化することがわかってきた。地中内部から空洞化する箇所は、集中発生、再発する箇所が多く、沈下に起因するものと推察する(図 3. 2)。

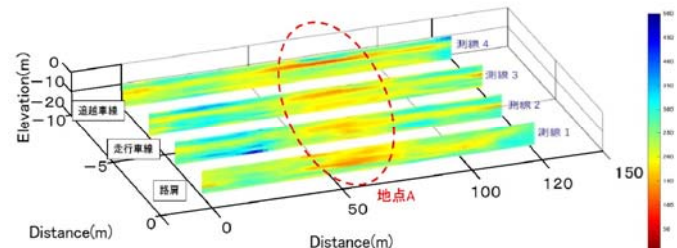
図 4.2 表面波探査 鳥瞰図

図 4. 2 に示す表面波探査の結果では、S 波速度の低速度部(S 波 200m/s 以下)が、地点 A 付近に横断方向に連続している。特に、側線 1 の路肩部では、深度 10m 前後(盛土層と基礎地盤の境付近)に緩い層がある。一方、図 4. 3 に示す電気探査は、側線 2～側線 4 に青色の低比抵抗が多くを占めており、水を多く含む地盤となっている。

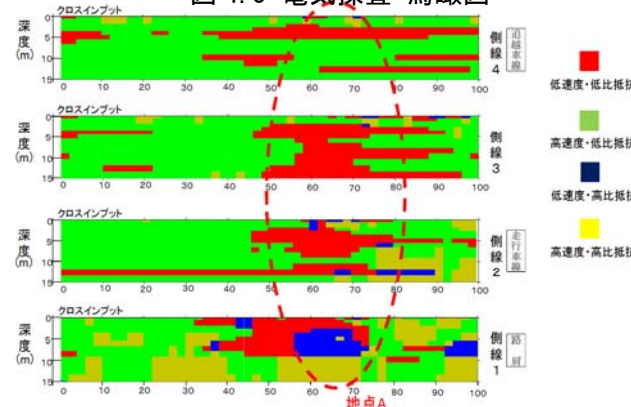
図 4.4 統合解析図

統合解析した結果を図 4. 4 に示す。地点 A 付近は、赤色(低速度、低比抵抗)の部分が距離 50m～80m にわたり広く分布している。そのため、火山灰質の盛土体の強度が低くなっている。当初、空洞の集中発生、再発する箇所の多くは深部の緩みにより地中内部から空洞化が進行すると推察したが、統合物理探査の結果から、1.5m 以深での緩み層を捉えることができた。したがって、空洞多発箇所の原因究明調査には、統合物理探査の適用が有効である。

今後は、盛土体の強度が低下している地点 A 付近で、基礎層までボーリング調査を実施し、盛土材と基礎地盤の土質を確認し、対策工の選定に繋げていきたいと考える。
