## コンクリート床版上面の非破壊調査による変状抽出の検証結果について

西日本高速道路エンジニアリング中国株式会社 正会員 ○大田 一成, 高橋 保則

西日本高速道路株式会社 坂東 誉浩, 岡村 敦

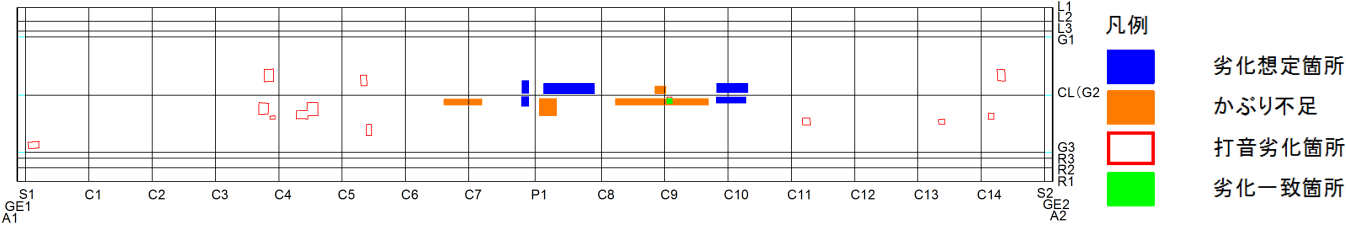
図 5.1 No1 解析結果と打音変状箇所重合せ図

この検証からは、変状一致率は低くなった。これは、検証対象の橋梁の変状が小さい(1辺 30~70cm) ため、判別が難しいものと考えられる。全体としては、健全箇所が多かったため全体の一致率が高くなったともいえる。

- 1) 変状一致率に関して 10%以下であり低いものとなった。これは、変状箇所が少なく 1 箇所の大きさが小さい影響と考えられる。
- 2) 解析結果については、No1, No2 に関して技術者の判断で大きな差異が出ている。つまり、技術者の経験と実績で解析に違いが生じる可能性が高いものと考えられる。
- 3) 全体一致率は、No1, No3 の解析と No2 の解析結果では大きな差異が生じた。これは、No2 の解析において劣化可能性箇所が広く解析されたため、解析技術者の経験の差異によるものと考えられる。
- 4) 解析結果 No3 については、No1 程度の一致率を示しており自動で実施するソフトとしては十分に対応が可能と考えられる。
