赤外線熱画像による温度差検出箇所のコンクリート品質と劣化進行に関する一考察

西日本高速道路エンジニアリング四国(株) ○正会員 高畑 東志明, 橋本 和明, 松田 靖博

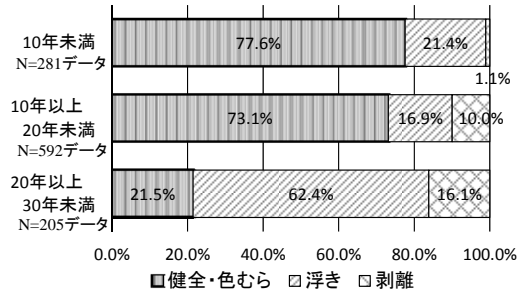
図-1 供用年数別の特異な温度差がある箇所の打音点検結果

四国の高速道路橋における赤外線調査は平成 21 年から行っている。図-1 に供用年数 10 年毎に、赤外線調査にて特異な温度差があった箇所の打音点検結果を、健全・色むら、浮き、剥離の 3 種に分類し、その割合を示す。供用年数が 20 年未満であると浮きや剥離と判定されたものは 3 割程度であるが、20 年以上になると 78.5% と大幅に増加する。このことから、特異な温度差がある箇所は、初期欠陥など何らかの異常を持っており、年数が経過することで浮きや剥離に進展しているのではないかと考えられる。

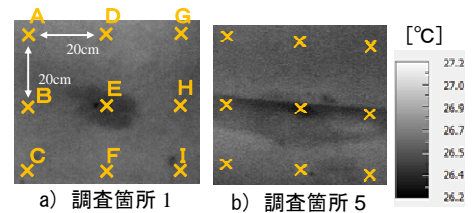
図-2 テストハンマーの測点位置と温度分布

赤外線調査において特異な温度差を検出した箇所に、初期欠陥などの顕在化していない損傷が存在するか確認するため、打音点検およびテストハンマーによる圧縮強度推定（以下、テストハンマー強度）を行った。供用から 14 年が経過した松山自動車道の RC 中空床版橋から 5 箇所を選定した。なお、設計条件や環境条件、施工条件による影響を排除するため、選定箇所は同一径間内とした。図-2 に赤外線調査により特異な温度差を検出した熱画像の代表例を示す。特異な温度差を示した箇所を中心として図-2a) の A ～I に示す 9 点にてテストハンマー強度を測定した。

打音点検の結果、調査箇所 1～5 のいずれにおいても温度差が検出されなかった測点では健全を示す清音であった。特異な温度差が検出された測点では、温度差が検出されなかった測点とは少し音が異なるものの、浮きや剥離が生じている箇所のような濁音とは判断できなかった。

表-1 に各測点における推定圧縮強度結果を示す。網掛け部の測点は、赤外線調査にて特異な温度差が検出された測点である。特異な温度差が検出されなかった測点はほとんどが 50N/mm² 以上であるのに対し、特異な温度差が検出された測点は 17.8～39.3 N/mm² と低

い強度であった。特異な温度差の有無によってデータを2つに分類してT検定を行った結果、95%の信頼区間において有意な差が見られた(図-3)。このように、特異な温度差がみられる箇所は、周囲の健全部よりもテストハンマー強度が低くなっており、打音点検では検出できないが、建設時の不良部であったり、何らかの原因でコンクリートの経年劣化が進行している可能性が高いと考えられる。

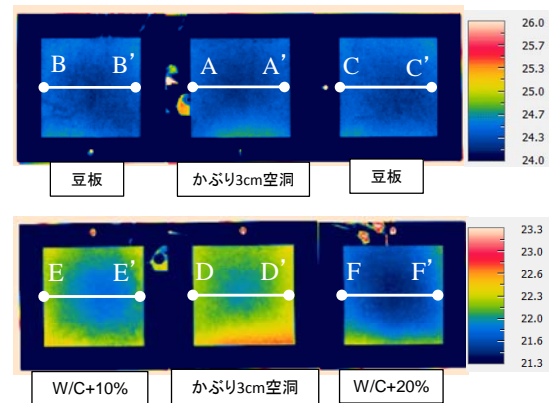
図-5 試験体の熱画像

赤外線カメラで撮影した試験体表面の温度を図-5に、断面位置の温度をプロットしたものを図-6に示す。なお、熱環境の基準として中央にかぶり3cm、 $100 \times 100 \times 1$ mmの空洞部を有する供試体を設置した。異常部を有する豆板、W/C+10%、W/C+20%のいずれの試験体も、空洞部と同様に中心部は健全な周辺部よりも温度が低くなり、異常部を温度差として検出できることが確認できた。

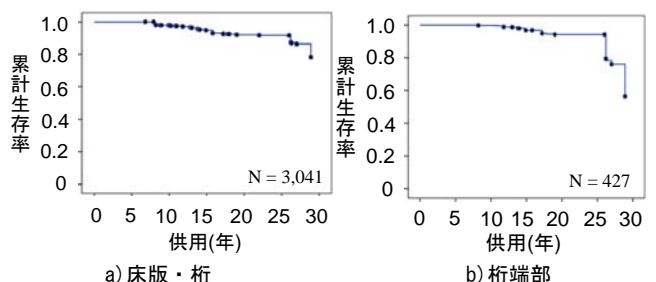
図-7 部位区分による生存曲線

図-7は、赤外線調査により検出された異常部が剥離に至った時点で死亡と定義した生存分析結果である。全体として25年を過ぎると累計生存率は低下する傾向にある。部位ごとに比較すると、ジョイントの漏水の影響を受ける桁端部の累積生存率の低下が著しい。
