赤外線カメラを用いた鋼橋疲労き裂検出の試み

中日本ハイウェイ・エンジニアリング東京(株) 正会員○衣笠 泰広 正会員 大窪 克己
非会員 高橋 徹 非会員 田中 友樹

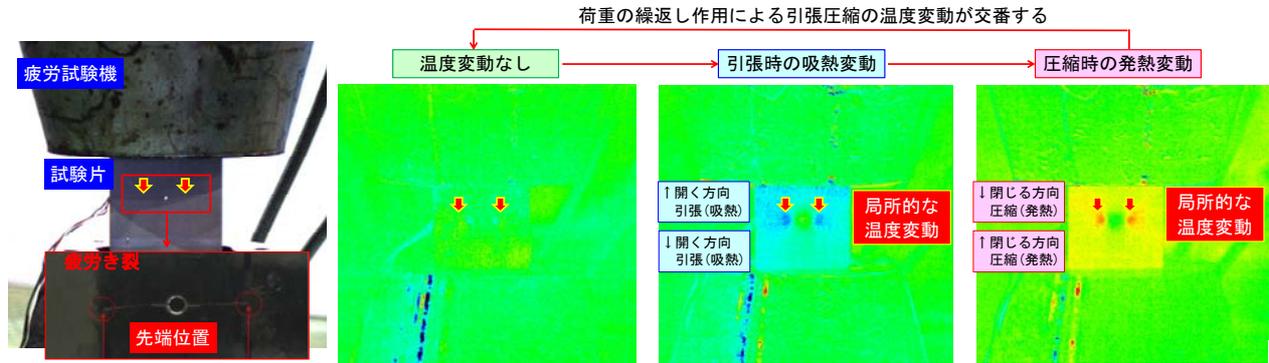
図-4 室内試験結果

実用化にあたり、模擬疲労き裂を有した試験片と疲労試験機を用いた室内試験を行った。模擬疲労き裂に与えた応力集中に対し、IC-Find を用いて温度変動を捉えた室内試験結果を図-4 に示す。引張圧縮応力による局所的かつ瞬間的な温度変動の交番の有無を識別することで、疲労き裂の検出が可能であることを確認した。

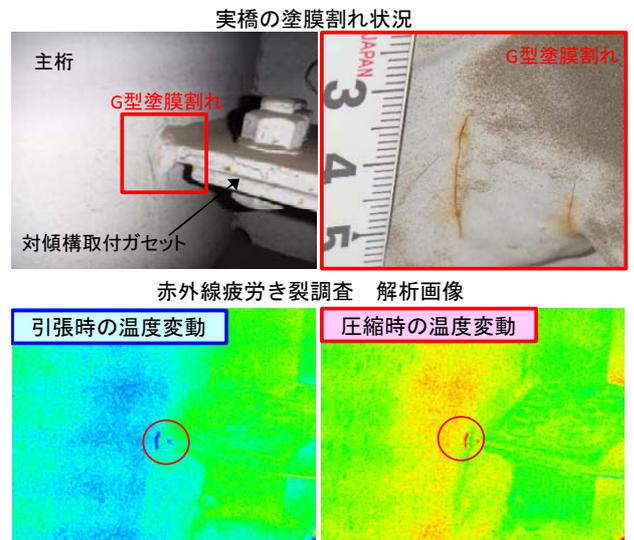
図-5 疲労き裂検出代表例

実橋における赤外線疲労き裂調査で疲労き裂が検出された代表的な調査結果を図-5 に示す。対象は一般有料道に架かる鋼道路橋(鋼 3 主桁桁)の対傾構ガセット取付部の主桁に発生した G 型の塗膜割れである。解析画像で示す通り、塗膜割れ箇所にも局所的な温度変動が確認され、引張圧縮の温度変動が瞬時に交番したため、「疲労き裂有り」と判定した。同箇所でも磁粉探傷試験を行った結果、図-6 に示すように、表面キズの指示模様が検出され、実橋においても IC-Find による疲労き裂の検出が可能であることを確認した。本検証では表-1 に示す通り、同様の検出事例を他橋の 1 箇所においても確認している。赤外線疲労き裂調査で疲労き裂が検出されなかった箇所については全て、磁粉探傷試験でも表面キズは検出されなかった。
