## ロッキング橋脚とヒンジを有する 3 径間下路プレートガーダーの変位測定

京橋ブリッジ (株) 正会員 ○公門 和樹

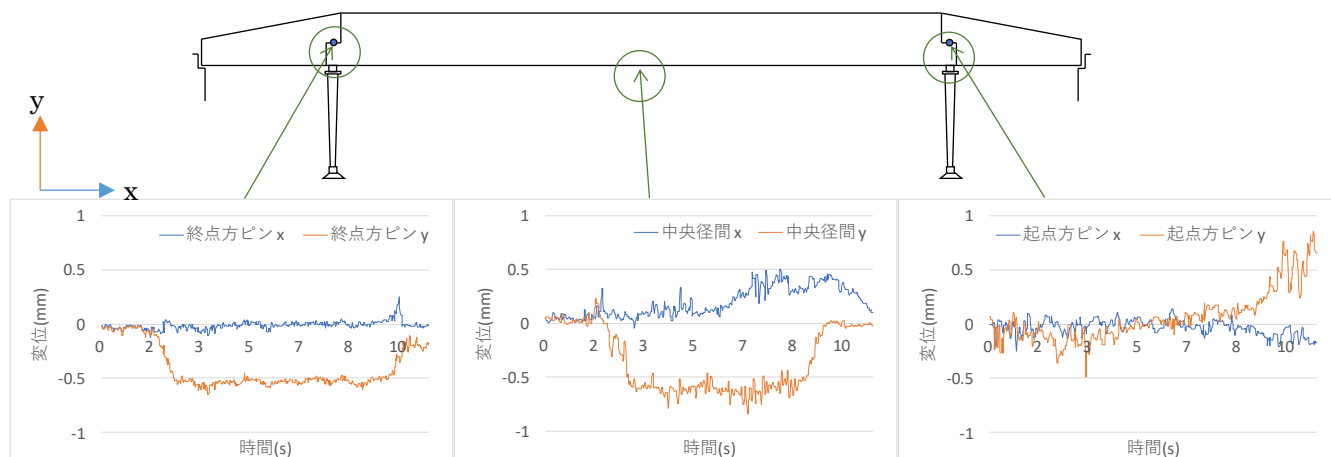
図3 変位測定結果

図3に測定結果を示す。なお測定値はメジアンフィルタ（フィルタサイズ=3）によってノイズを除去している。起点方（左）が固定端、終点方（右）が可動端である。仮定ではヒンジに回転不良が生じていない場合、ピン部では水平変位が生まれず、1径間目のたわみによる水平変位が各測点に生じることになるが、測定波形では起・終点方ともピン部の列車載荷時（1～9秒付近）の水平変位はほとんど無い結果となった。中央径間の桁中央部での水平変位は、列車通過頃に終点方へ0.4mm程度変位しているが、斜角による位相差と床組の分配効果の影響が一因として考えられる。今回の測定ではヒンジの回転不良を示すような過大な水平変位は生じていないことは確認できたが、支承取替の検討を進めるためには、複線載荷の影響や、他の桁や各支点変位など桁全体の挙動を把握する必要があると考えている。なおヒンジのピンについては、別途実施した超音波探傷試験により異常な摩耗や亀裂などの損傷がないことを確認している。
