## ピン結合トラスの実態調査および今後の維持管理方法の提案

東日本旅客鉄道(株) 正会員 ○立石 和也 東日本旅客鉄道(株) 正会員 露木 寿  
 東日本旅客鉄道(株) 三宅 浩一郎 東日本旅客鉄道(株) 正会員 阿部 雄太

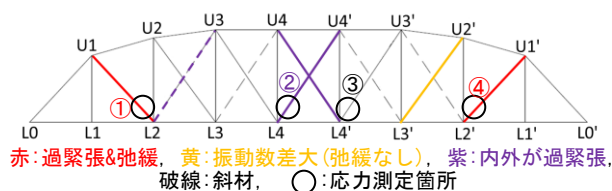
図1 アイバー振動数測定結果(左側)と応力測定箇所

東日本旅客鉄道株式会社では、架設後 100 年を経過したピン結合トラスの維持管理を行っている。ピン結合トラスとは、格点に集まる各部材をピン結合とした、トラス理論に忠実な橋りょうである。構造上、ピンを直接目視することが困難なため、これまで目視検査とは別に、斜材アイバーの固有振動数の測定、およびキャンバーの測定を行い、変化を監視することになっている。その結果、近年では図 1 に示すような、アイバーの振動数に部材間での差(アンバランス)が生じたり、著しく過緊張となったりしている橋りょう(以下、本橋りょうとする)が存在することが明らかになった。本橋りょうでは、図 2 に示すようにキャンバーの低下が認められる箇所もある。しかし、これらは死荷重状態で測定したものであり、活荷重下での応力状態は不明である。そこで今後の修繕の必要性を検討するため、斜材アイバーの応力測定と詳細な目視調査を行った。

本橋りょうの振動数測定の結果から、図 1 で表す「緊張と弛緩の組となっている 2 組(①④)」, 「内外で過緊張となっている 1 組(②)」および「振動数が標準値で健全といえる 1 組(③)」の合計 4 組 8 本の斜材を選定し、過去に切損事例が多く見られているアイバーの首部にひずみゲージを貼り付け、応力測定を行った。

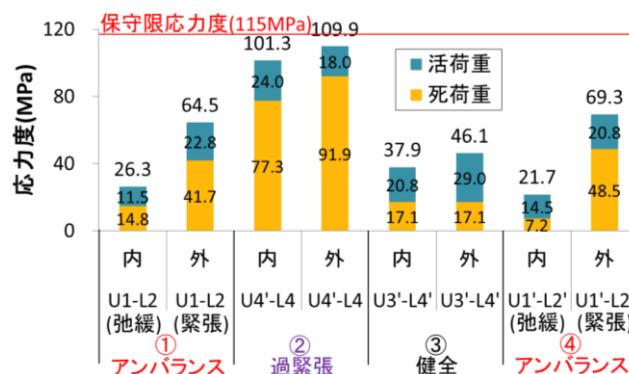
図3 アイバー死荷重・活荷重応力度

既に得られている振動数から算出した死荷重応力度の結果に、活荷重応力度の測定結果を加えたものを図 3 に示す。アイバーが過緊張と思われる箇所では、死荷重応力度が相対的に大きくなっているが、活荷重応力度に特段差は見られない。一方で、アンバランスが生じている箇所では、緊張側の箇所で活荷重応力度も大きくなる傾向であった。つまり本橋りょうでは、アイバーの内外振動数差のある斜材にて、列車通過状態での応力状態に大きな差が発生していることになる。なお、現状では保守限応力度を超えている箇所は確認されなかった。

本橋りょうについては、保守限応力度までの余裕があり、疲労の進行の恐れもないことから、即時の修繕は必要ないと考えられる。しかし、中央格間での高振動波形やアンバランスの部材があることから、今後も継続的な実態調査や応力測定を行っていく。

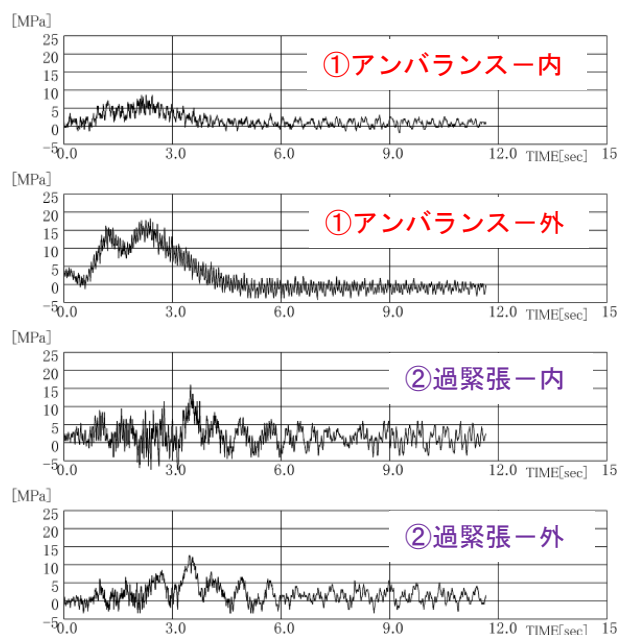
図4 列車通過時の応力時刻歴

列車通過時の応力時刻歴を図 4 に示す。アンバランスの箇所では内外アイバーの最大応力度に差があるものの、波形は同様であり、位相にずれは見られなかった。既往の研究<sup>1)</sup>では、緊張側にて最大応力変動が 1 回発生するのに対して、弛緩側にて構面直角方向の振動に起因する応力変動が多数回発生するという記録があるが、本橋りょうでは同様の現象は起きていないことから、緊張や弛緩を原因としたアイバーの異常振動は発生していないと考えられる。

一方で過緊張と思われる箇所では、アイバーに圧縮・引張の繰り返し荷重が作用しており、他の緊張アイバーとは異なる傾向を示していた。このアイバーの構造上の特徴を確認すると、中央格間に位置し、2 組 4

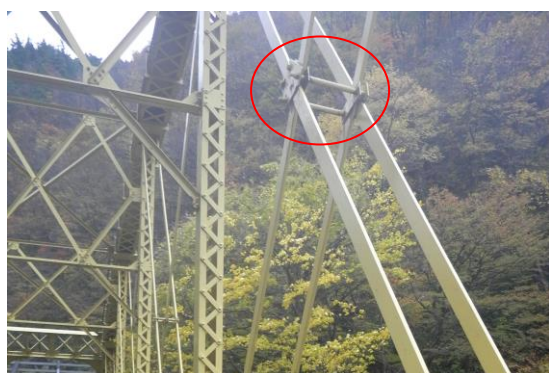
図5 中央格間交差部のブレ止め

本のアイバーがそれぞれ接触するように交差していることが分かる(図5)。従って交差するアイバーの互いの振動が影響し合い、それが波形に表れている可能性がある。振動数測定において、アイバーに作用する応力が同じでも、格点間距離が短くなると振動数は高くなる。中央格間ではアイバーがブレ止め位置で干渉して節となり、二次振動モードが卓越することで、振動数が高く、波形に応力変動が数多くなっていると考えられる。従って、振動数から算出した死荷重応力度についても実際より過大となっている可能性が考えられる。今後原因となっているブレ止めを外したうえで振動数測定を実施し、振動モードの検証を行いたい。
