## ラス網等により覆われた道路トンネルの健全度評価

日本工営（株） 正会員 ○沢田 陽佑  
日本工営（株） 正会員 権納 拓央

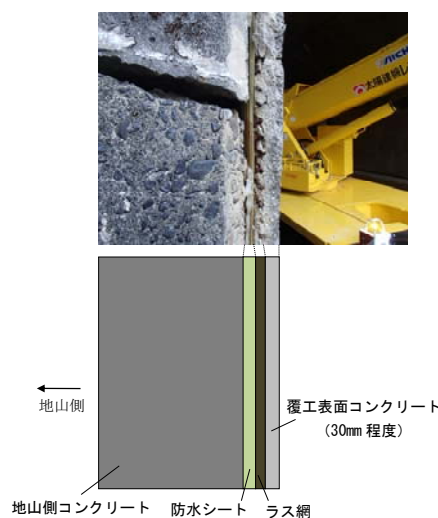
図-1 トンネル断面状況

対象のトンネルは、建設後 50 年程度、延長約 230m の道路トンネルである。当該トンネルに対し、現地確認を行った結果、地山側からみて地山側コンクリート、防水シート、ラス網、覆工表面コンクリートで断面が構成されていることが分かった。

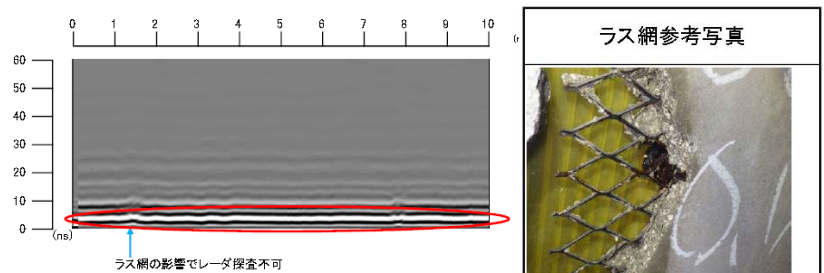
図-5 電磁波レーダシールド状況

覆工表面コンクリートに対し、近接目視点検、ひび割れ計測ゲージによるモニタリング調査、中性化深さ調査、内空断面測定を実施した。なお、覆工表面コンクリートは、防水シート及びラス網を挟み込んでいるため、地山側コンクリートと一体化しておらず、コンクリート厚さは 30mm 程度である。そのため、コンクリート強度調査は実施しなかった。また、ラス網の影響により電磁波がシールドされたため、電磁波法による調査が実施できず、覆工厚及び空洞高を確認することができなかった。

また、本トンネルは金属製のラス網で全線覆われているため、覆工内面から電磁波法による調査を実施することができない。トンネルの健全度を適切に把握するためには、覆工厚、空洞高等の情報を把握することが重要であるため、これらの情報を適切に把握できる手法を検討する必要がある。

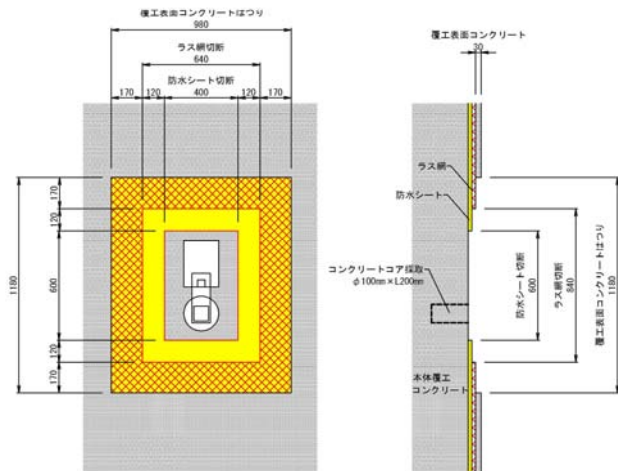
図-6 はつり調査概要図

当該トンネルは、トンネル全線を防水シート、ラス網、覆工表面コンクリートで覆われているため、トンネル本体を確認することが出来ない。そこで、トンネル本体の地山側コンクリートの健全性を調査する目的で、覆工表面コンクリート、ラス網、防水シートを一部はつり、はつり箇所の目視調査及びコンクリートコアを用いた圧縮強度試験を行った。

地山側コンクリートはつり調査について、はつり調査は2箇所を実施した。はつり箇所では、ひび割れ等の変状は確認されなかった。また、採取したコアを用い、圧縮強度試験を実施した結果、いずれのコアにおいても推定設計基準強度18N/mm<sup>2</sup>を上回っており、現時点で十分な強度が確保されていると判断した。また、参考として中性化試験を実施した結果、最大平均中性化深さは21mm程度であった。

はつり調査は、既設の覆工表面コンクリートの施工詳細が不明であるため、現地調査で得られた情報を基に計画し、はつり後の復旧は、無収縮モルタル、防水シート、防水テープ等を用いて実施した。

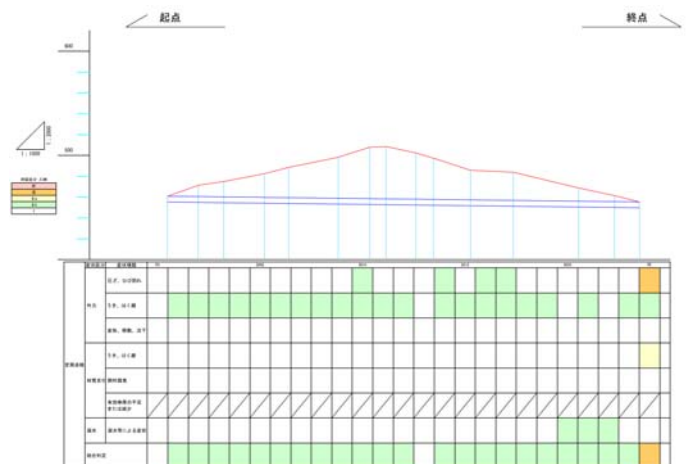
図-7 対策区分判定結果

当該トンネルに対し、健全度評価を行った結果、坑門面壁部にⅢ程度のひび割れが確認されるものの、覆工部には顕著な変状は確認されず、対策区分判定Ⅱb程度のひび割れ、浮きが主に確認された。また、コンクリート強度も確保されているため、トンネル覆工部の健全度はⅡと判定した。
