亜熱帯島嶼環境である沖縄における鋼管柱腐食劣化診断の有効性について

大日本コンサルタント株式会社 正会員 ○中池 竜司 正会員 田代 大樹
 正会員 平野 貴之 正会員 本田 博幸
 株式会社ジオファイブ 非会員 河合 浩二

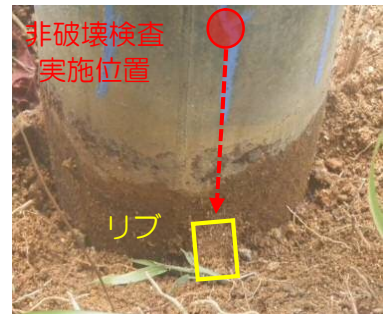
図-3 超音波の伝搬不良の原因

同様に「No.5」では8箇所全てで腐食指数が4.0を超えており、「要試掘判定」となり掘削調査による残存板厚計測結果と一致した。ただし、「No.6」は図-3に示すとおり、超音波がベースプレートに届く前にリブ部に干渉したことによる伝搬不良が要因の異常値が検出された。これは、非破壊検査時には確認ができず、掘削後の調査で判ったもので今後の非破壊検査での課題の一つである。以上から、6箇所の調査箇所中6箇所で整合が図れ、本非破壊検査結果は妥当であり、今後データを蓄積することで実業務での使用が可能であるものと判断できる。

- ・7箇所中6箇所では整合が図れ、非破壊検査結果は妥当である。ただし、計測の際には超音波の反射波を確認し、リブとの干渉が懸念されるなど特異データを観測した場合は、測定位置を少しずらすなどの対応が必要である。
- ・本検証では、「4方向では確認できなかった大きな腐食」が無かったことから、4方向での測定で問題ないと考えられる。ただし、歩道橋橋脚などの鋼管径が大きい構造物に適用する場合などは、必要に応じて部分的に測定方向を追加し、より詳細なデータを得ることが望ましいと考える。
- ・本技術はベースプレートでの超音波の反射波を測定するため、ベースプレートが無い埋め込み式構造物（警戒標識や規制標識などの小規模標識に多い）には適用困難である。
