亜熱帯島嶼環境である沖縄における赤外線調査の有効性について

大日本コンサルタント株式会社 正会員 ○平野 貴之 正会員 田代 大樹
正会員 中池 竜司 正会員 本田 博幸

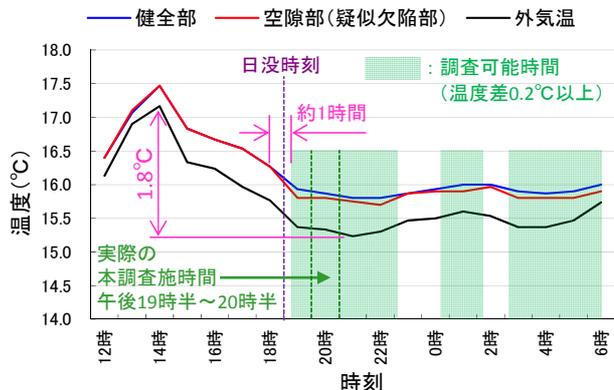
図-3 内陸部橋梁の熱環境測定結果

内陸部橋梁の熱環境測定結果を図-3に示す。図から、当日の日較差が1.8℃で、推奨値の10℃に比べ小さいことがわかる。ただし、日照の影響が小さくなる日没前から健全部と空隙部の温度差が生まれ、その約1時間後、日没時刻の18時半を過ぎるとその差は0.2℃以上となった。そのため、赤外線カメラで温度差を確認した上で、本調査を午後19時半～20時半に実施した。その後の熱環境測定結果を見ると翌朝6時までは断続的だが、0.2℃以上の温度差が確認されたことから同様に赤外線調査が実施可能な時間帯と考えられる。

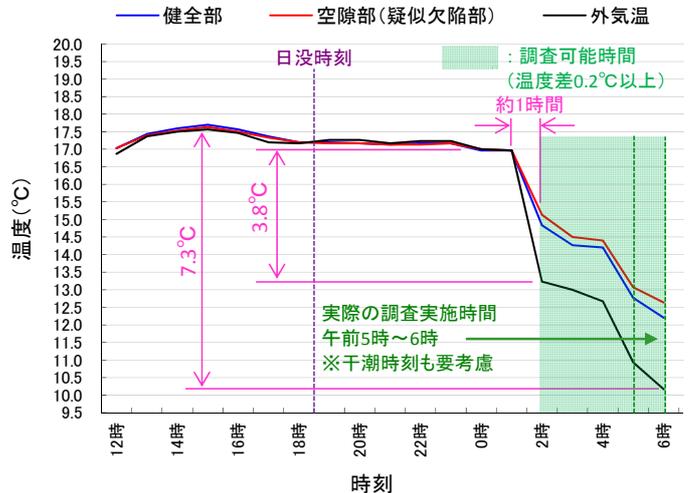
図-4 海岸部橋梁の熱環境測定結果

海岸部橋梁の熱環境測定結果を図-4に示す。図から、当日の日較差が7.3℃と、同様に推奨値の10℃より小さいことがわかる。また、西海岸部に位置し、日中は直接日照を受けるため、外気と部材の温度差も殆ど無かった。日没後、夜中1時を過ぎると外気温の下降とともに健全部と空隙部の温度差が生まれ、下降開始から約1時間後には0.2℃以上となり(その間、外気温は3.8℃低下)、赤外線カメラでも温度差を確認することが出来た。ただし、海岸部橋梁は海の干満の影響を受け、干潮時以外は桁下への進入が困難なため、本調査は温度差0.2℃以上となり、かつ干潮時刻と重なった午前5時～6時半に実施した。

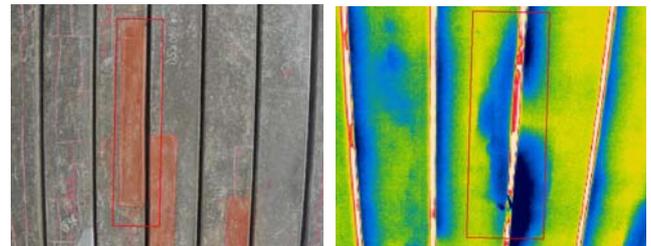
写真-3 海岸部橋梁の赤外線調査結果の一例

熱環境測定結果を踏まえて赤外線調査を実施した結果、内陸部橋梁は一部の「うき」を除き、全体的に健全であった。また、海岸部橋梁では、写真-3に示すとおり「うき」の恐れがある変状を多数検出することができた。
