## 亜熱帯島嶼環境下において塩害劣化が生じた PC 橋の載荷試験による耐荷力検討

大日本コンサルタント(株) 正会員 ○田代 大樹 正会員 本田 博幸  
 同上 正会員 平野 貴之 正会員 中池 竜司

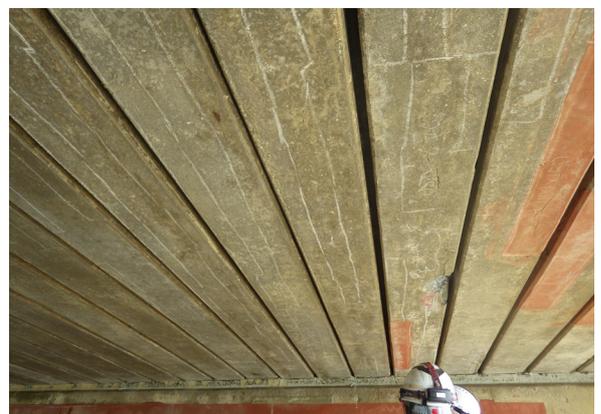
過年度資料によると H21 年に詳細調査が実施されており、塩害による主桁の PC 鋼材素線 1 本の破断が確認された。しかし、実際の交通状況を考慮した設計荷重 (B 活荷重) のレーン載荷による応力照査<sup>1)</sup>の結果、使用性を満足することが確認されたことから、コンクリートの断面修復のみ実施された。その後、H24 年に実施された定期点検で再劣化と思われる主桁下面の局部的なうきが確認されており、今回実施した H29 年の定期点検では新たなものと再劣化と思われる損傷が進行し、**写真-1** に示すように主桁下面のうきが広範囲に拡大していた。うきが生じた箇所についてははつり調査を実施したところ、スターラップは腐食により破断していたものの、PC 鋼線は表面の腐食のみで破断は確認されなかった (**写真-2**)。なお、支間中央部における曲げひびわれの確認を目的として、多孔質表面探傷剤 (蛍光塗料) による調査を実施したが、橋軸直角方向に発生する曲げひびわれは確認されなかった。

写真-1 損傷状況 (主桁下面全体のうき)

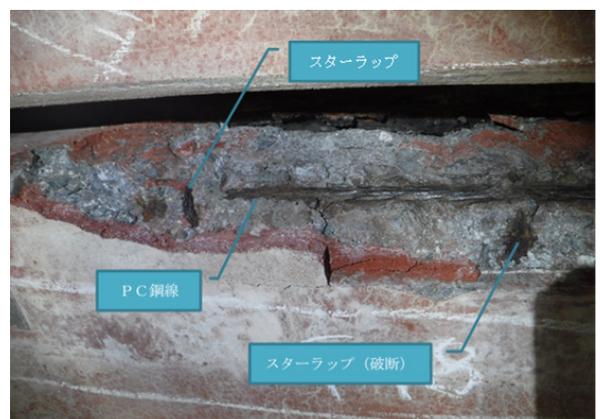
写真-2 はつり調査結果
